Verificação de elegibilidade

CHINGUSSURA_344

OBRA/10561/2023

Chingussura

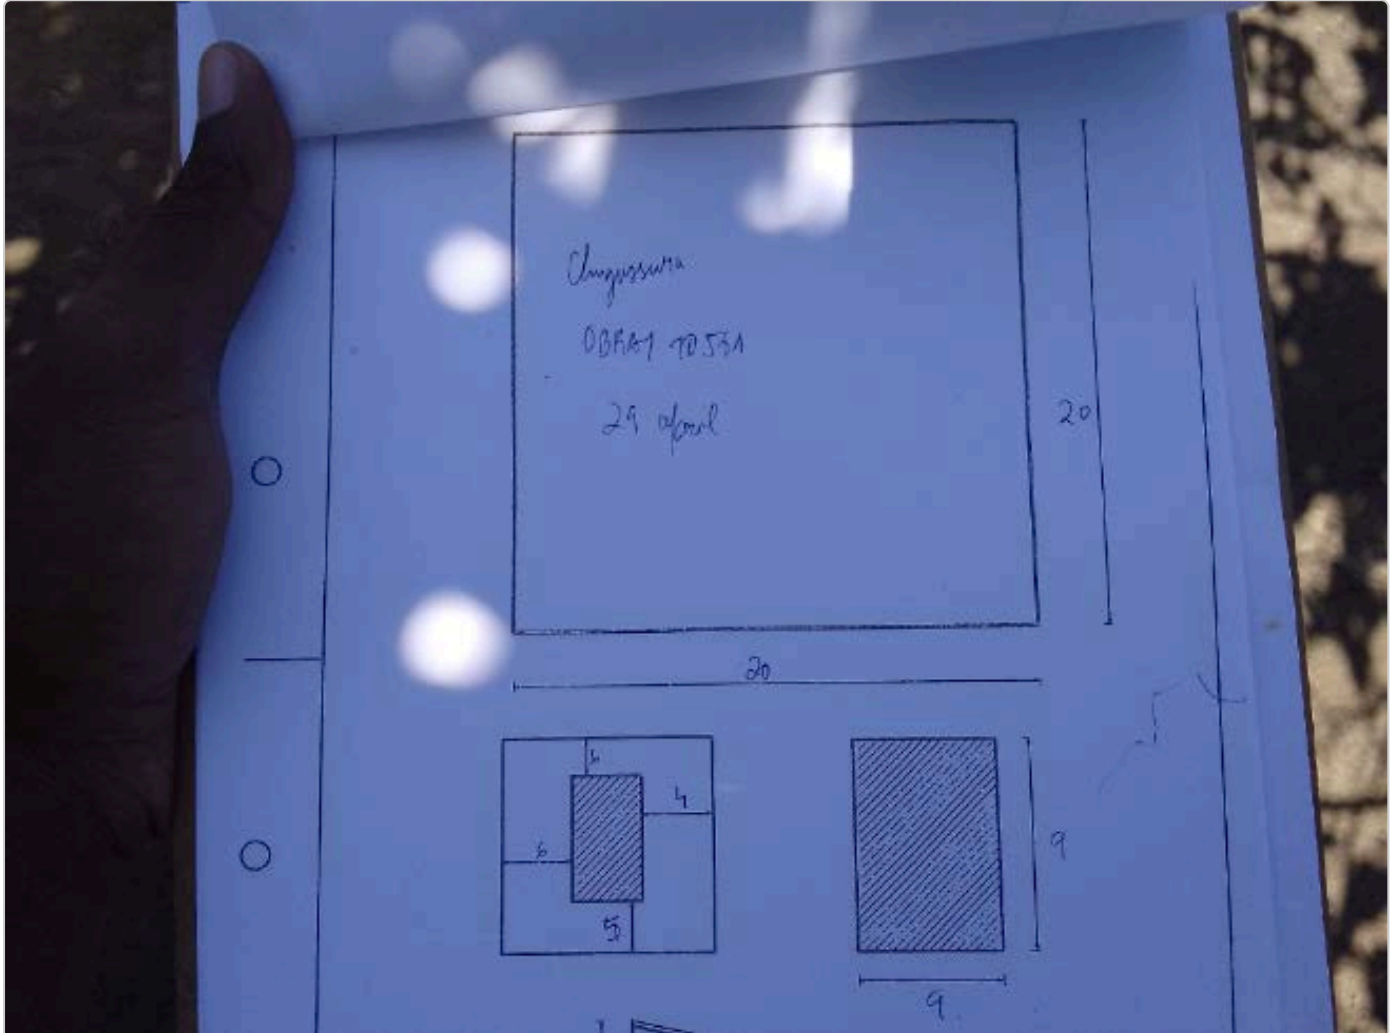
1714378719415.jpg

-19.747862, 34.862659A parte estrutural da residência aparentemente se encontra em condições mínimas tendo ela uma e outra fissura em uma parte da casa que afetam a parte estrutural e a cobertura está comprometida sendo ela de zinco e pelo tempo já se encontra sobre efeito de corrosão e isso faz com que a água das chuvas entrem na casaKIT COBERTURA
