Verificação de elegibilidade

CHINGUSSURA_353

OBRA/10676/2023

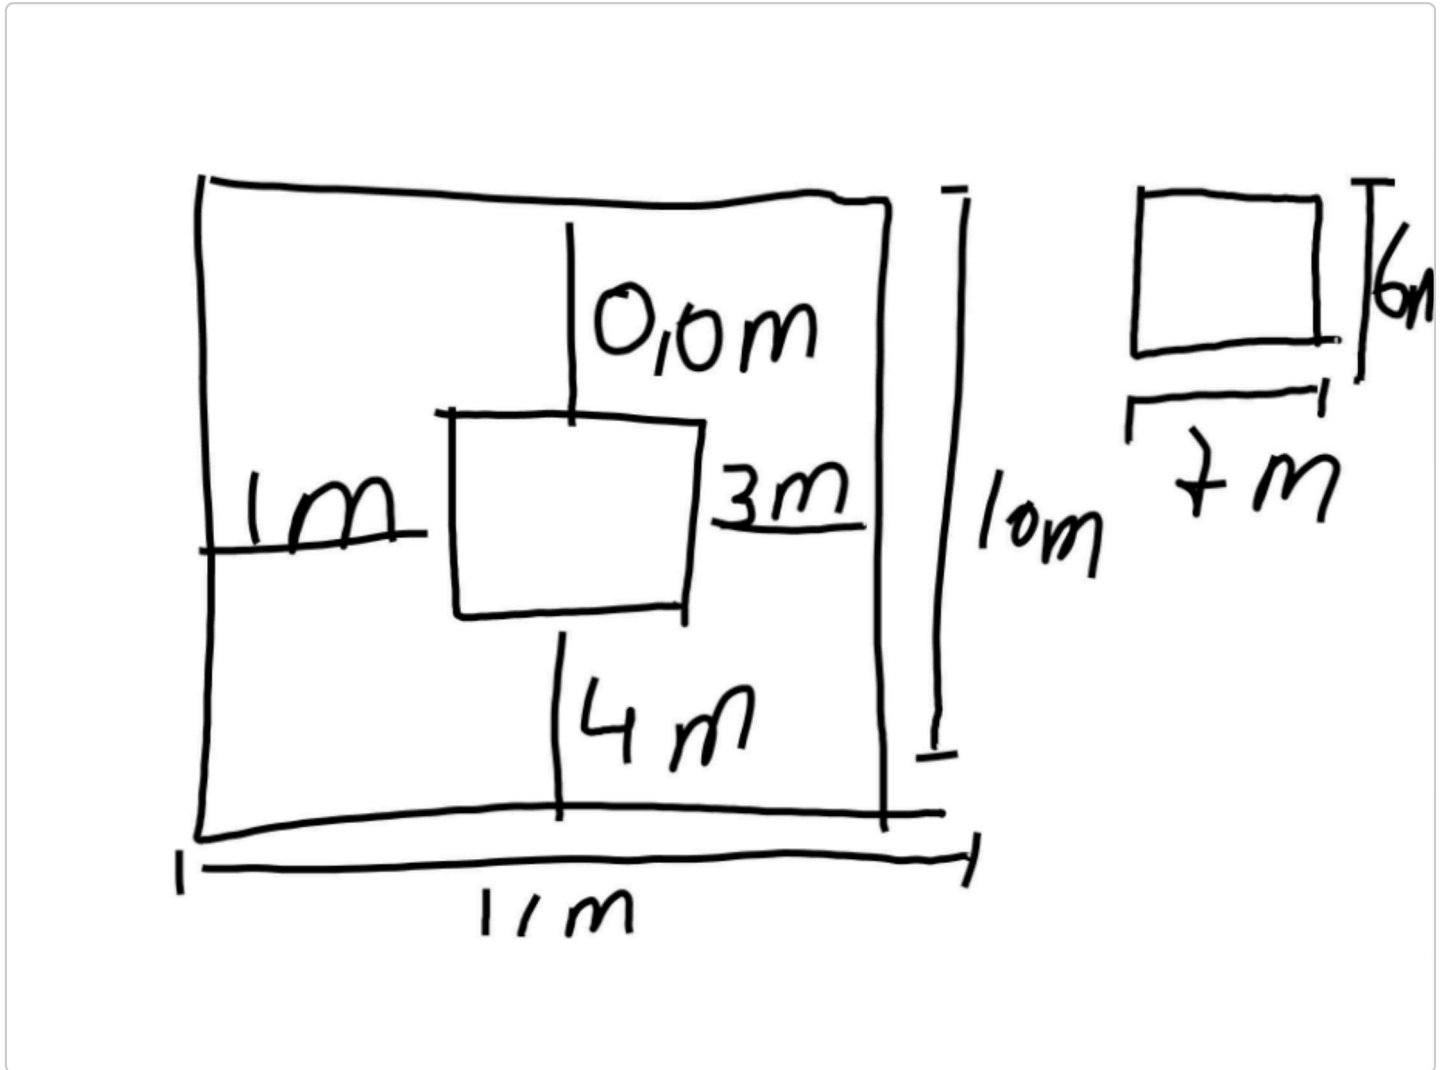
Sketches

A casa sofre de infiltração devido a oxidação das chapas.A cobertura está danificanda.A casa o nome aparece em chingussura por enquanto a casa está em inhanizua.
