Verificação de elegibilidade

CHINGUSSURA_370

OBRA/11320/2023

Cidade da Beira 2

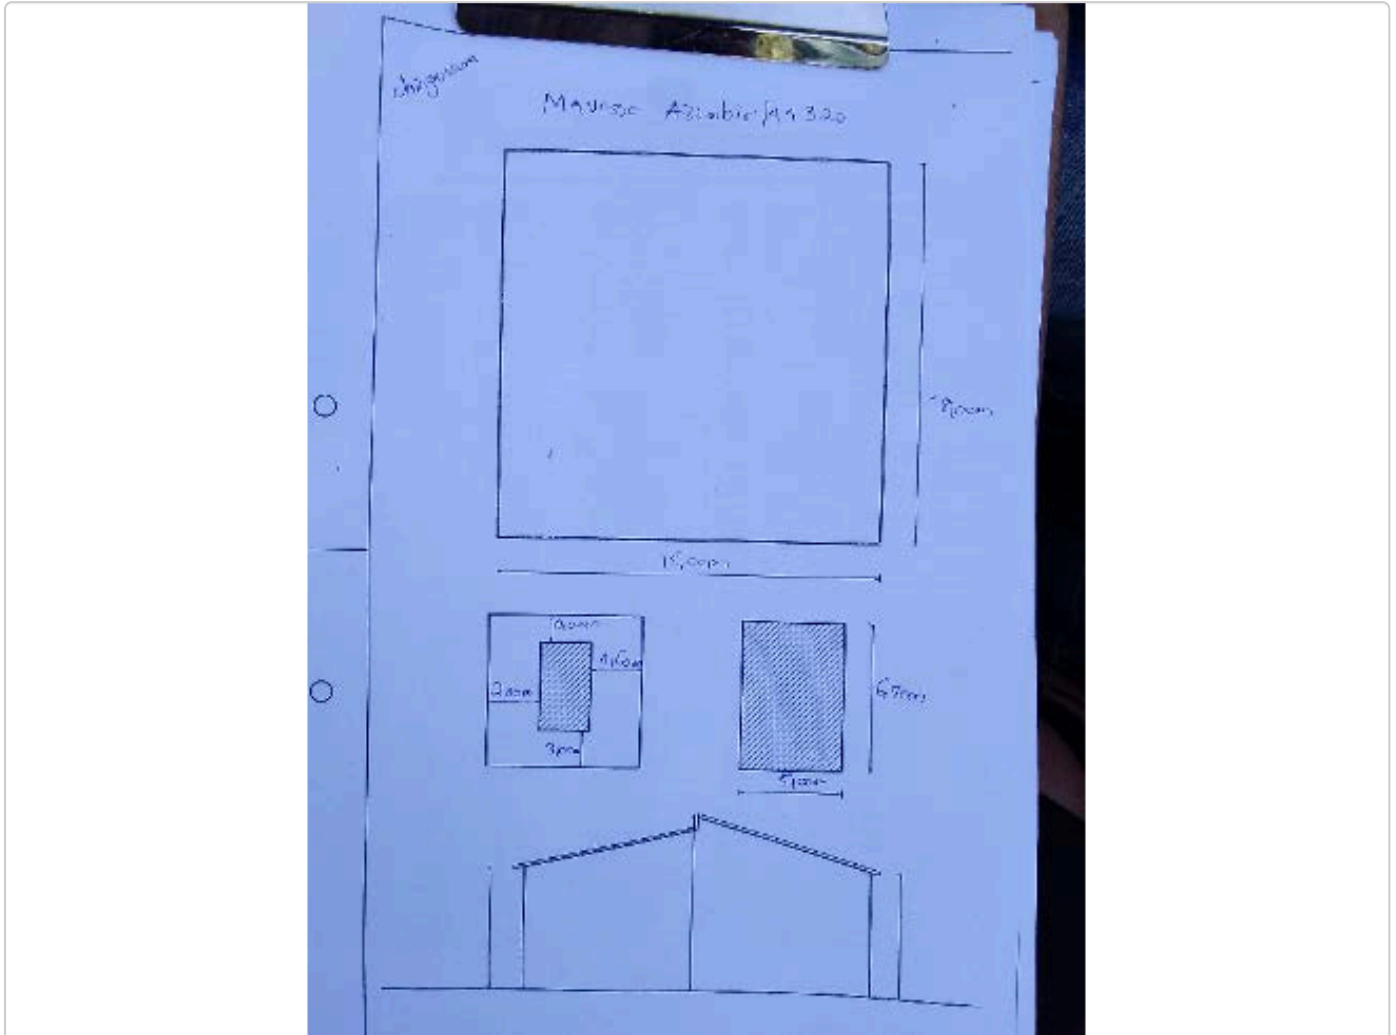
1714475483982.jpg

Outra informação relevanteCobertura danificada chapa de zinco.
