Verificação de elegibilidade

CHINGUSSURA_454

OBRA/14362/2023

Chingussura

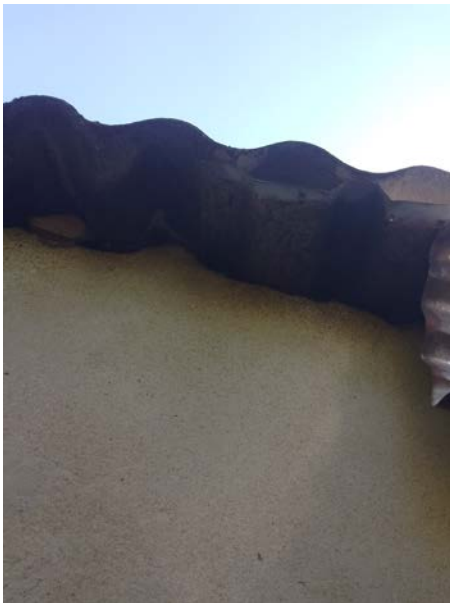
Outras fotos relevantes ou registo de dados não previstos verificados no terreno

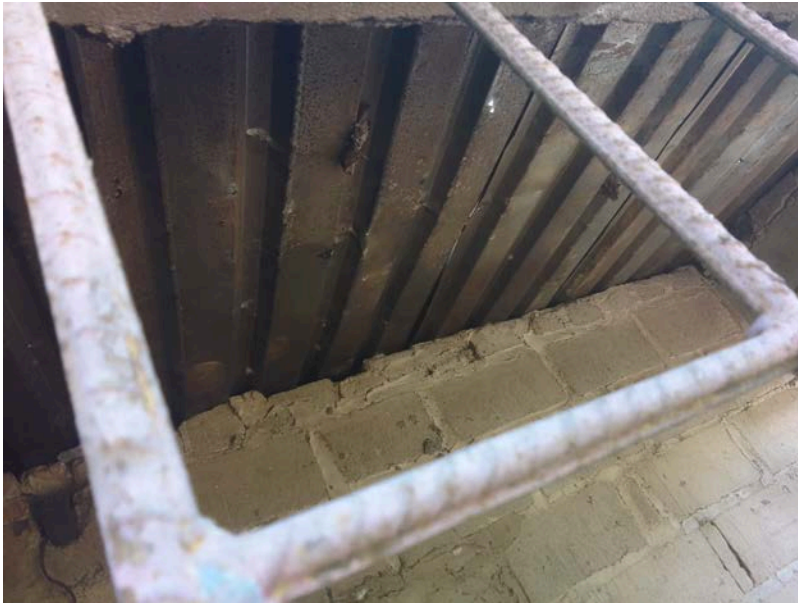
Outras fotos relevantes ou registo de dados não previstos verificados no terreno

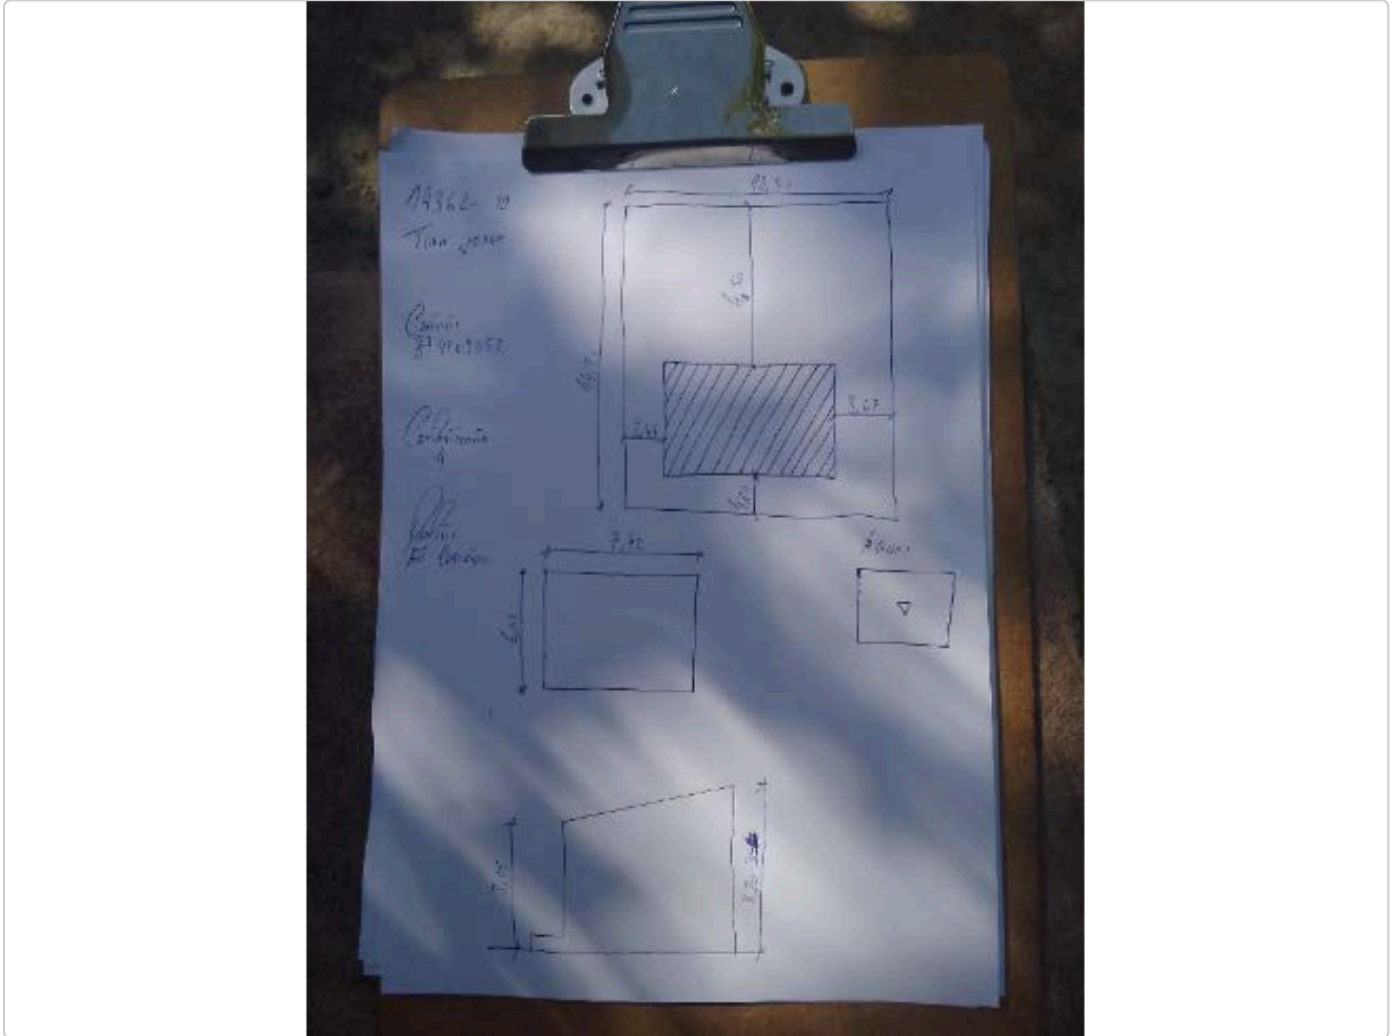
Fotos adicionais

A casa tem cobertura de chapa de Fibrocimento porém com ciclone Idai está ficou danificada e como solução a Beneficiária tentou colocar algumas chapas IBR nos lugares afectados porém o problema de infiltração prevalece e essa mistura de materiais não é eficiente.
