Verificação de elegibilidade

INHAMIZUA_327

OBRA/7604/2023

Inhamizua

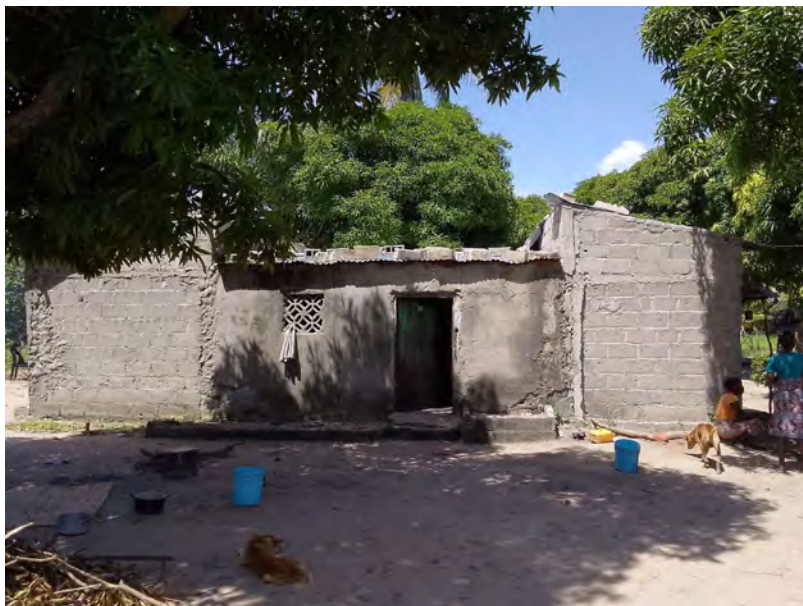
Plot - Vista geral 1

Nesta obra, a fotografia da beneficiária e da habitação da mesma encontrada no terreno não coincidem.
