Verificação de elegibilidade

MARAZA_273

OBRA/10878/2023

Maraza

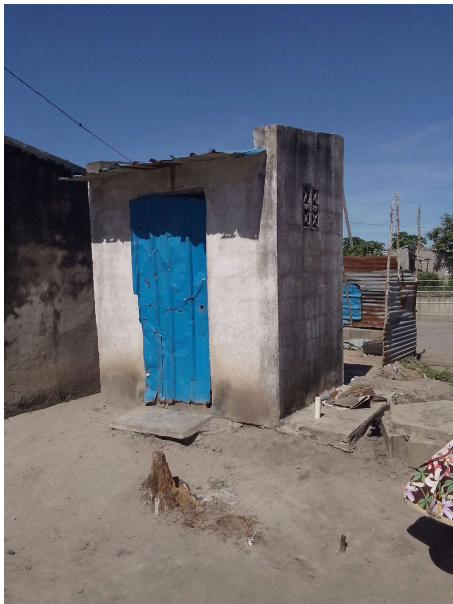
Outras fotos relevantes ou registo de dados não previstos verificados no terreno

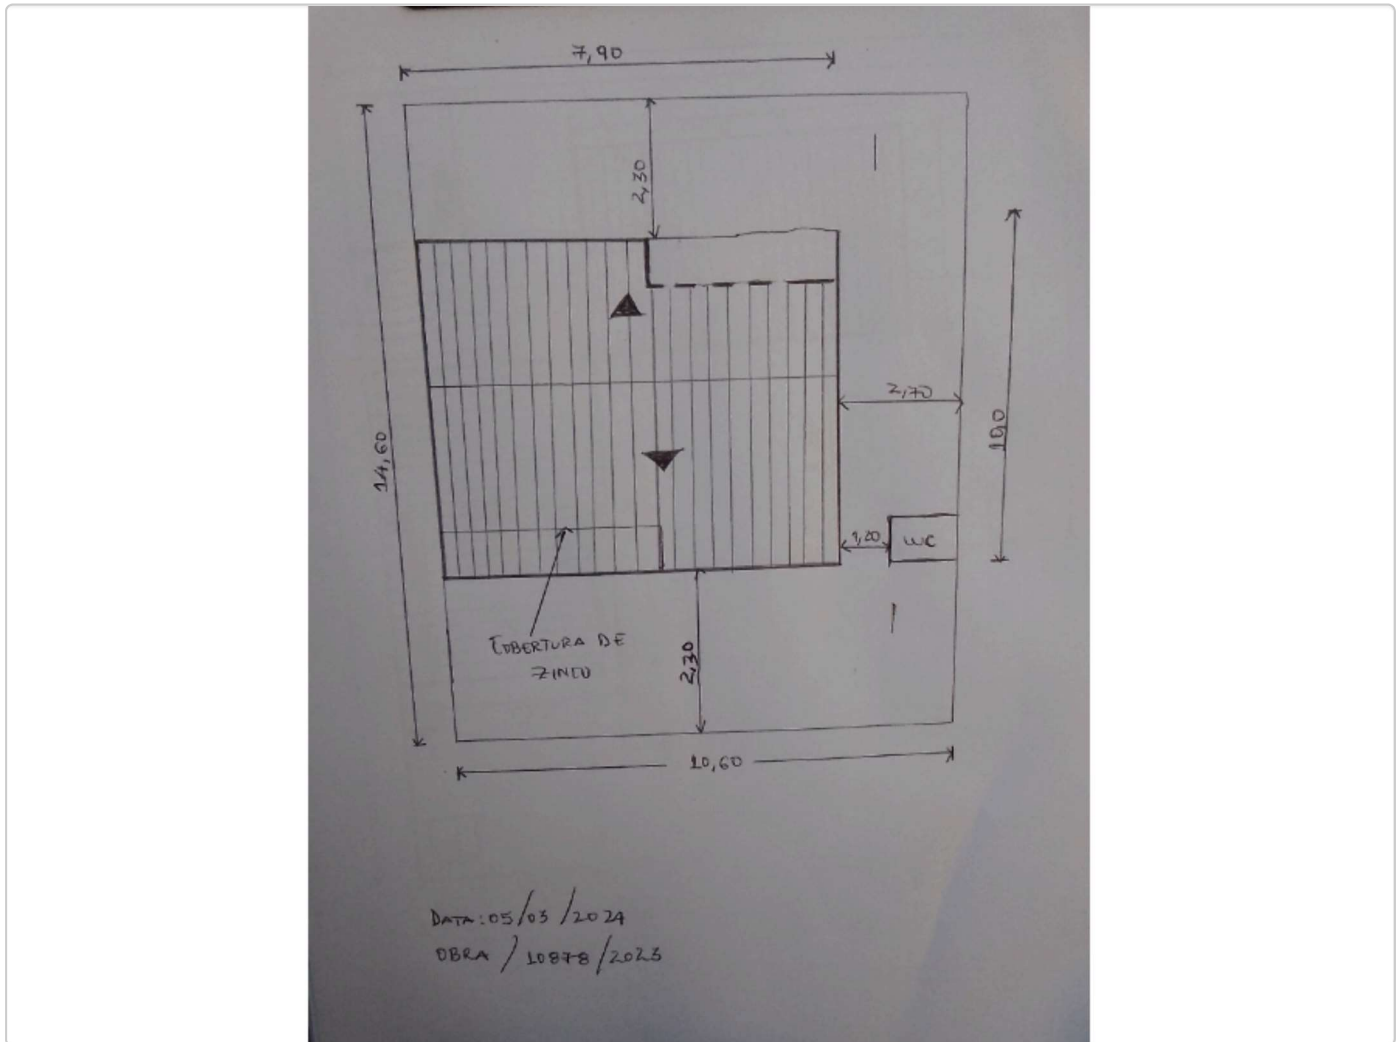
Fotos adicionais

A casa inquerida é uma parte de material convencional e a outra mista ,apresentando danos na cobertura e Estrutura de cobertura, infiltração de água em épocas Chuvosas.*Latitude:-19.8095 / Longitude: 34.8631
