Verificação de elegibilidade

MARAZA_251

OBRA/10027/2023

Maraza

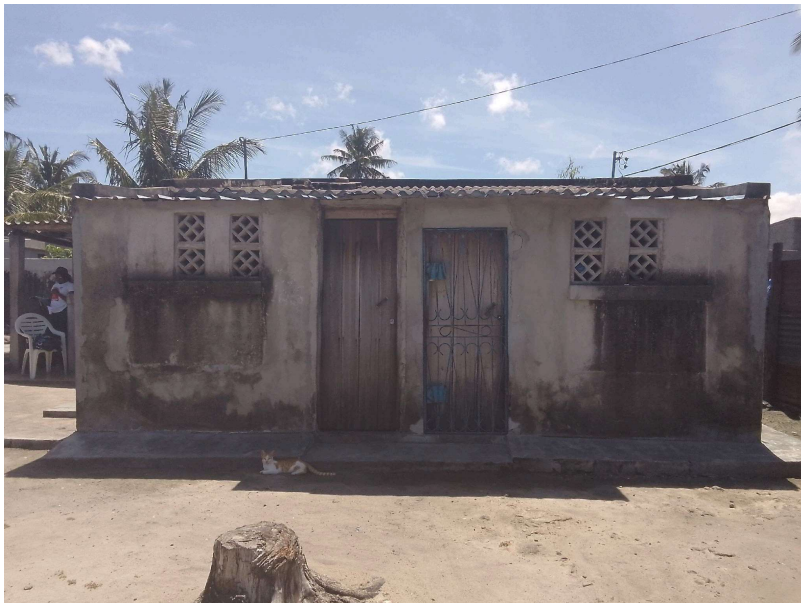
Outras fotos relevantes ou registo de dados não previstos verificados no terreno
