Verificação de elegibilidade

MARAZA_5

OBRA/201/2023

Aida Dique

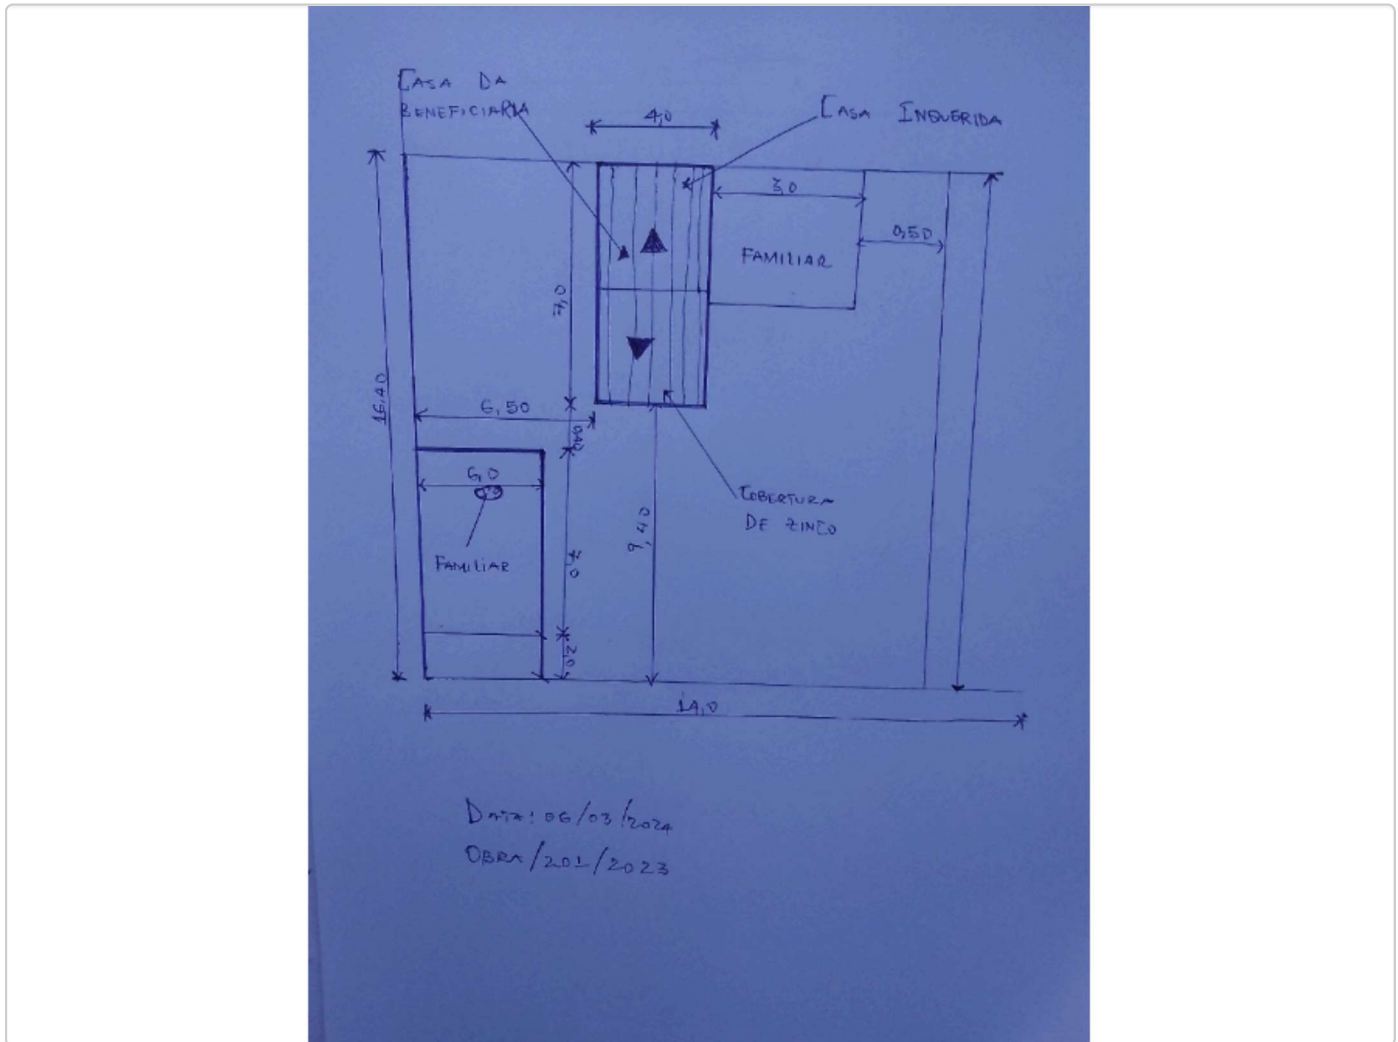
1709720022440.jpg

A casa inquerida é feita de material convencional porem a Estrutura de alvenaria apresenta algumas fissuras e danos na cobertura e Estrutura de cobertura sofrendo infiltração em épocas Chuvosas.A beneficiária partilha o lote com familiares (filhos).
