Verificação de elegibilidade

Obra Nº

OBRA/1351/2023

Agregado Familiar (AF)

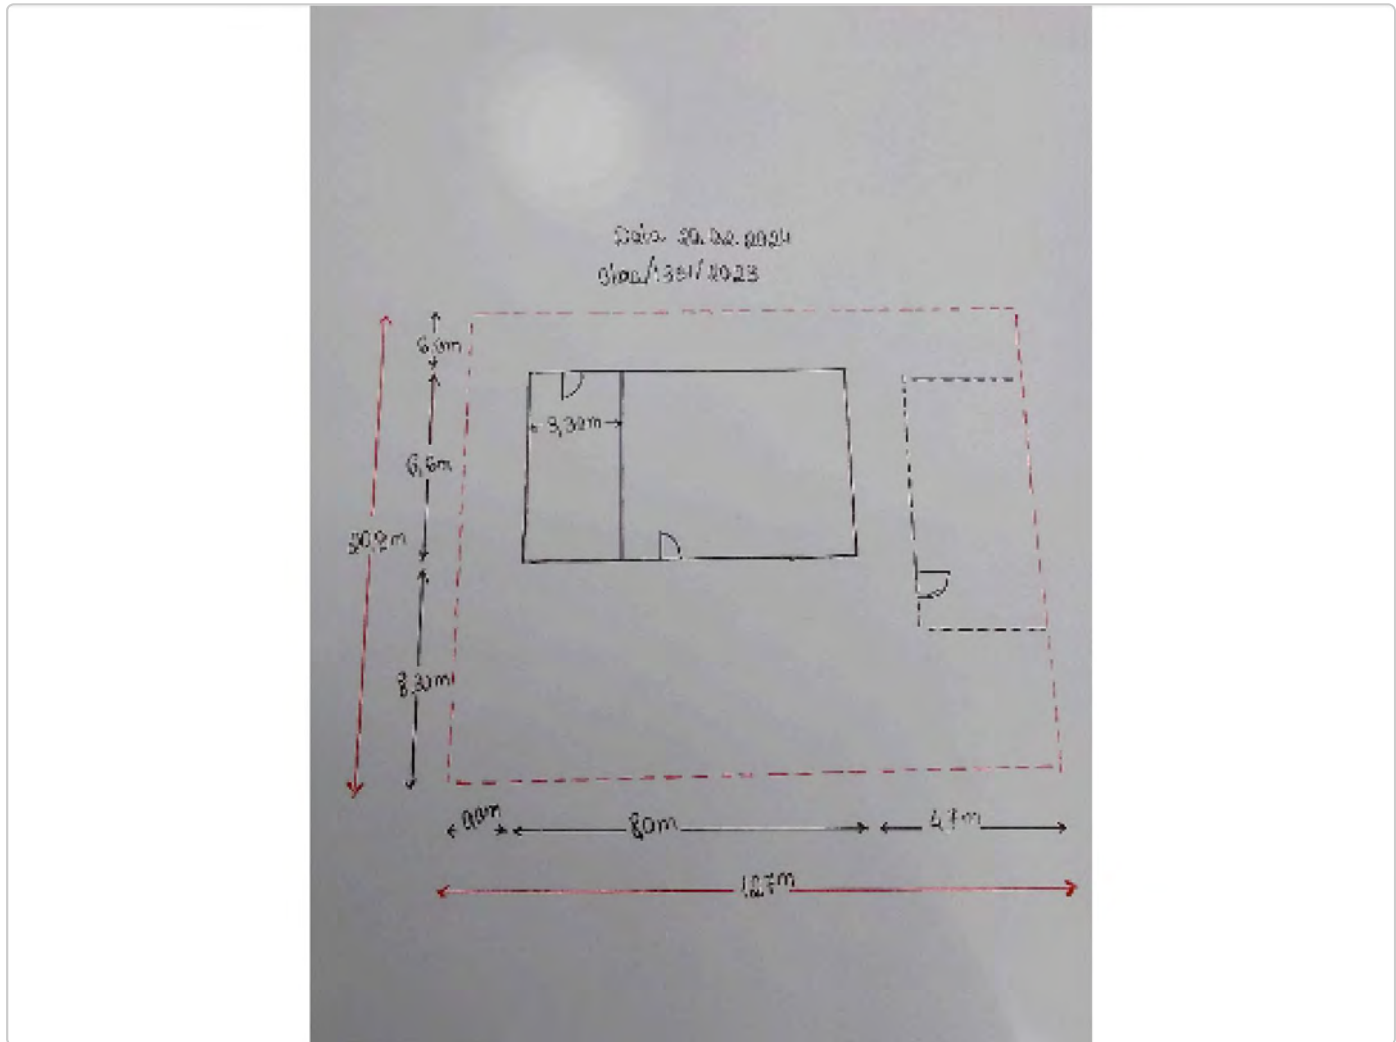
Fotos adicionais

-19.814419, 34.871551* A casa é feita de material misto, coberta por chapas IBR rerém aplicadas;* A casa é composta por material misto, portanto, recomendo o pacote de casa nucleo, pois qualquer remendo feito na casa inquirida pode desestabilizar a estrutura.
