Verificação de elegibilidade

MARAZA_55

OBRA/1844/2023

Maraza

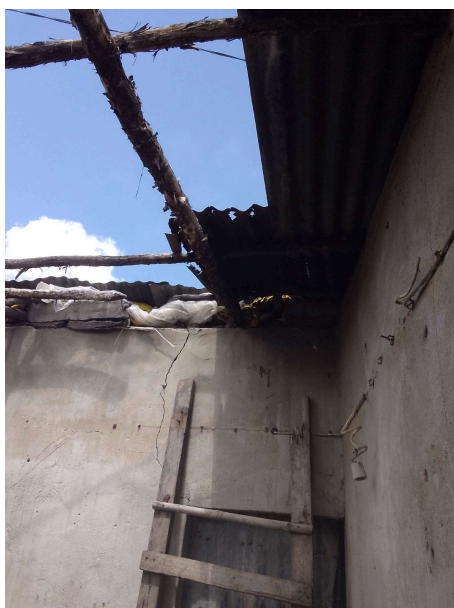
1709635672137.jpg

Outras fotos relevantes ou registo de dados não previstos verificados no terreno

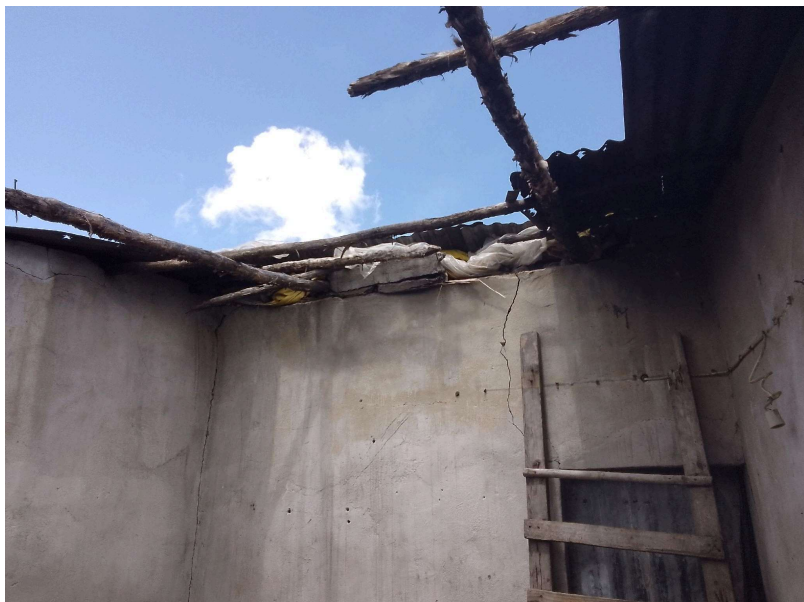
1709635687329.jpg

Outras fotos relevantes ou registo de dados não previstos verificados no terreno

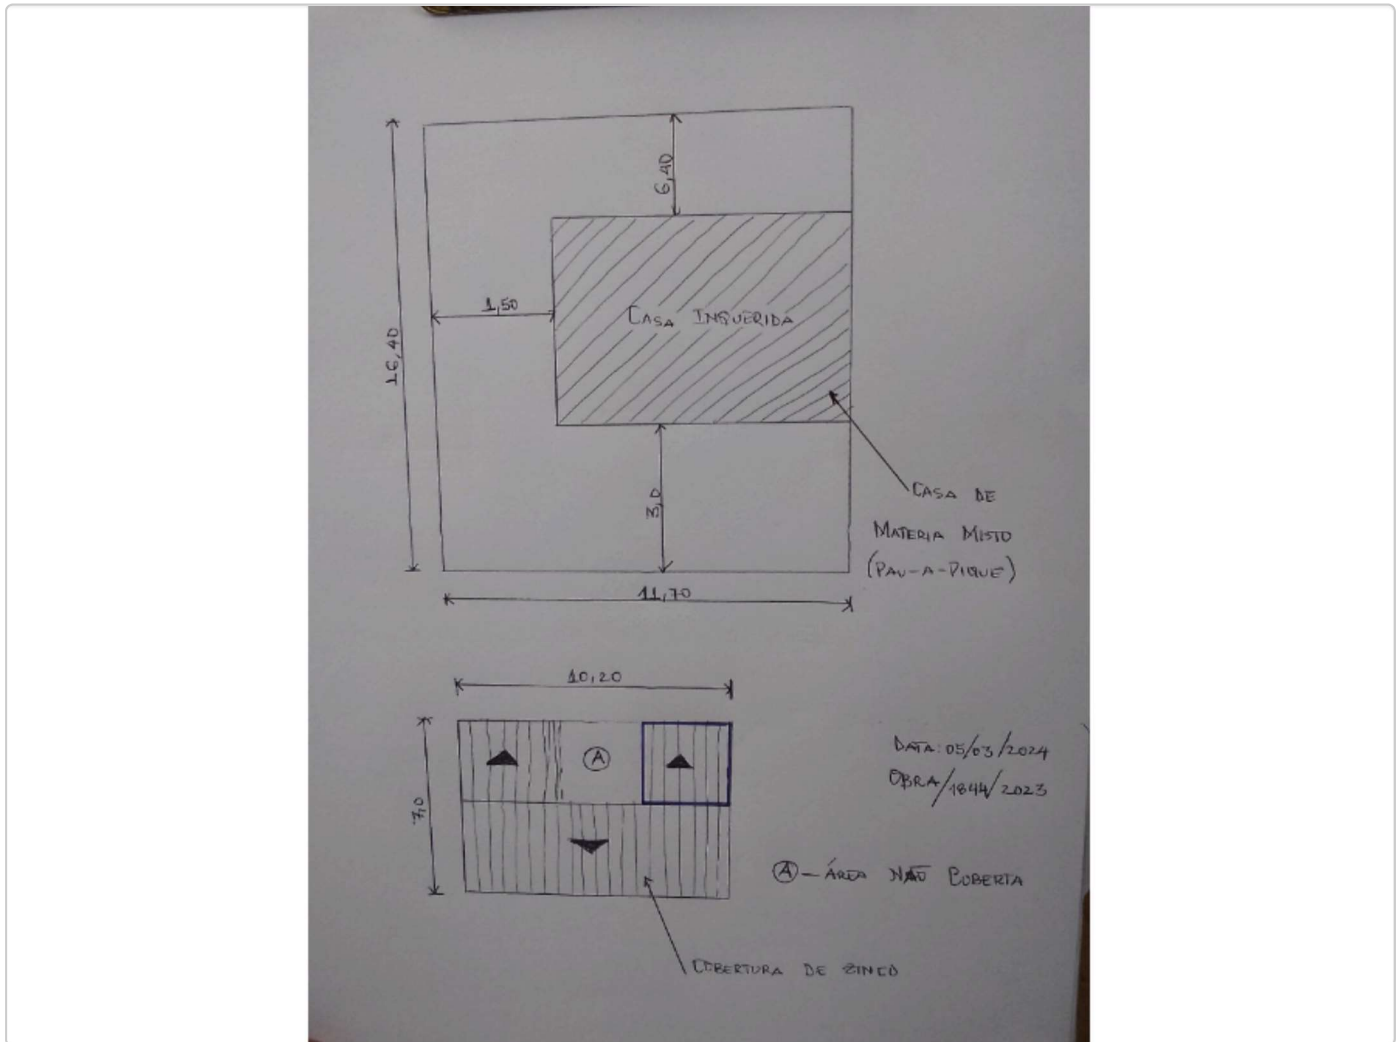
1709636101082.jpg

A casa inquerida é de material misto, cobertura precária, nenhuma condição de Estruturas resilientes na casa, compartimentos sem cobertura, e em alguns compartimentos a Cobertura precária Sofre infiltração de água em épocas Chuvosas.*Latitude:-19.8096 / Longitude:34.863
