Verificação de elegibilidade

OBRA/1978/2023

Maraza

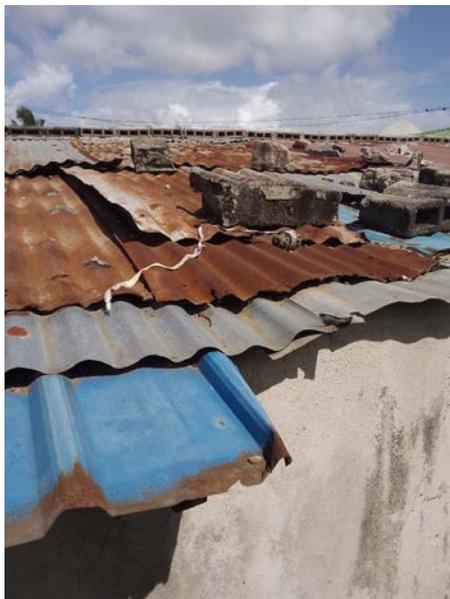
1

Outras fotos relevantes ou registo de dados não previstos verificados no terreno

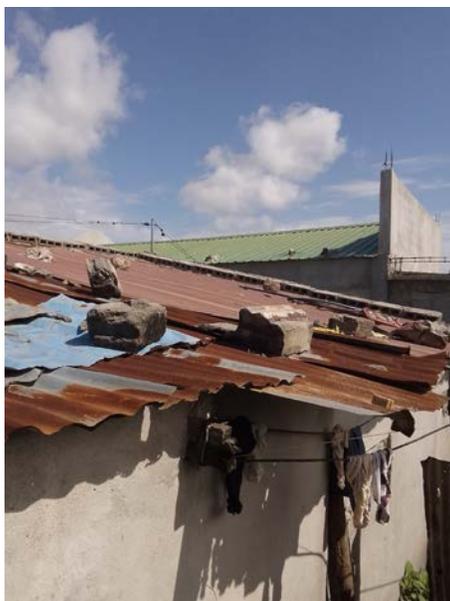
2

Outras fotos relevantes ou registo de dados não previstos verificados no terreno
