Verificação de elegibilidade

ESTURRO_98

OBRA/9145/2023

Esturro

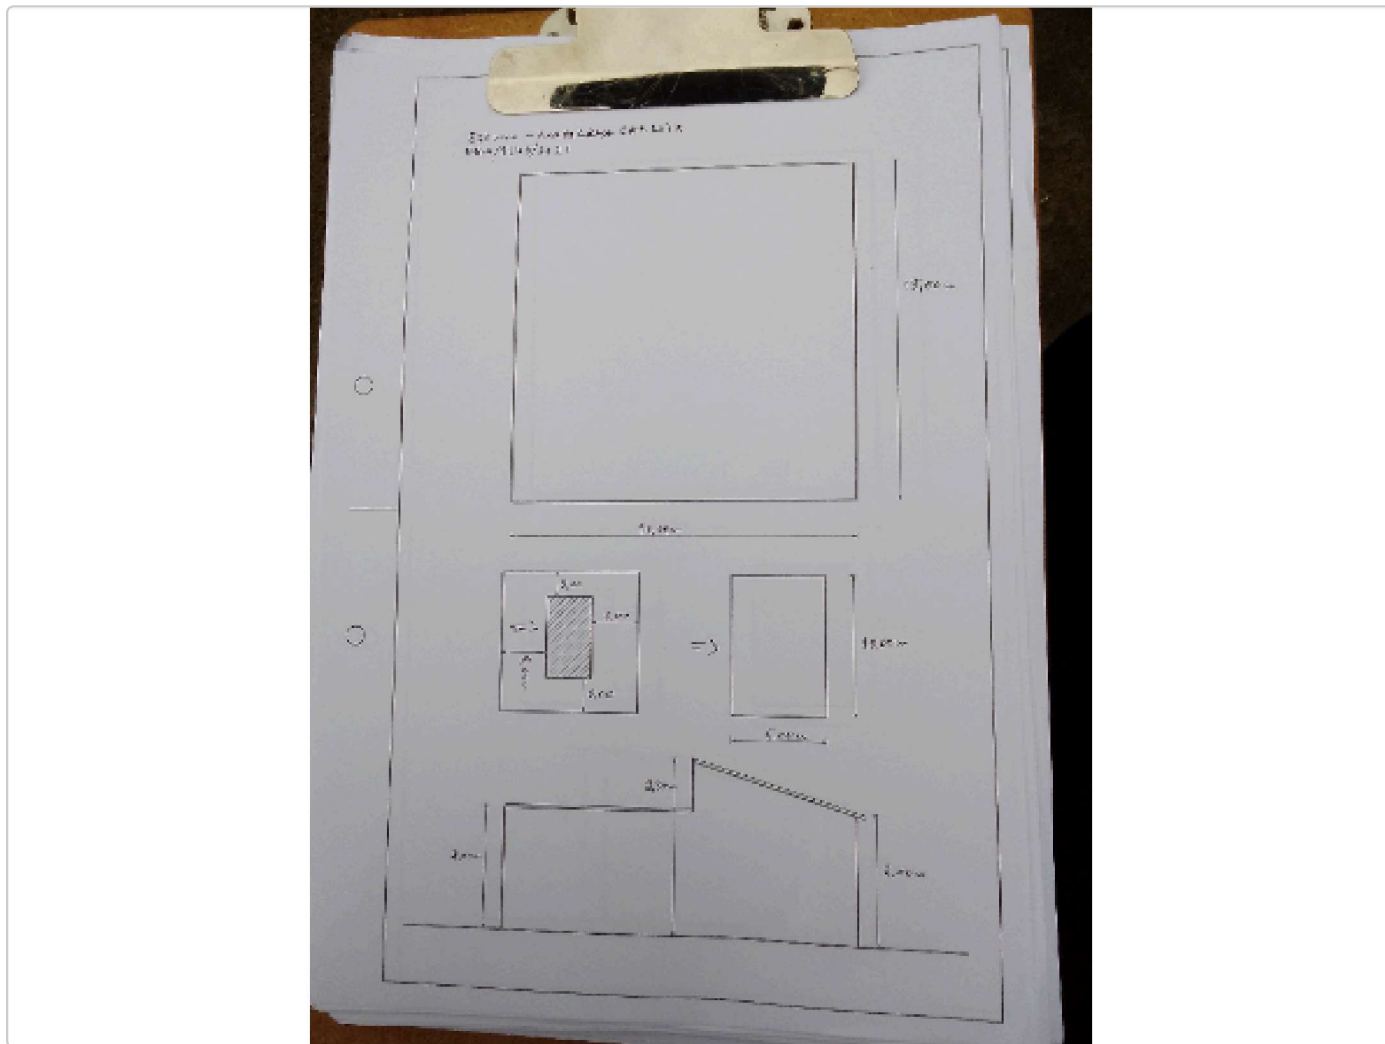
Fotos adicionais

A casa da Beneficiaria é feita de Material convencional, sem elementos estruturais, apresenta fissuras nas paredes mas pode-se recuperar. Cobertura de chapas de zinco danificada e sem elementos de fixação. Propomos a atribuição do pacote de cobertura convencional.
