Verificação de elegibilidade

MUNHAVA CENTRAL_190

OBRA/9097/2023

Munhava Central

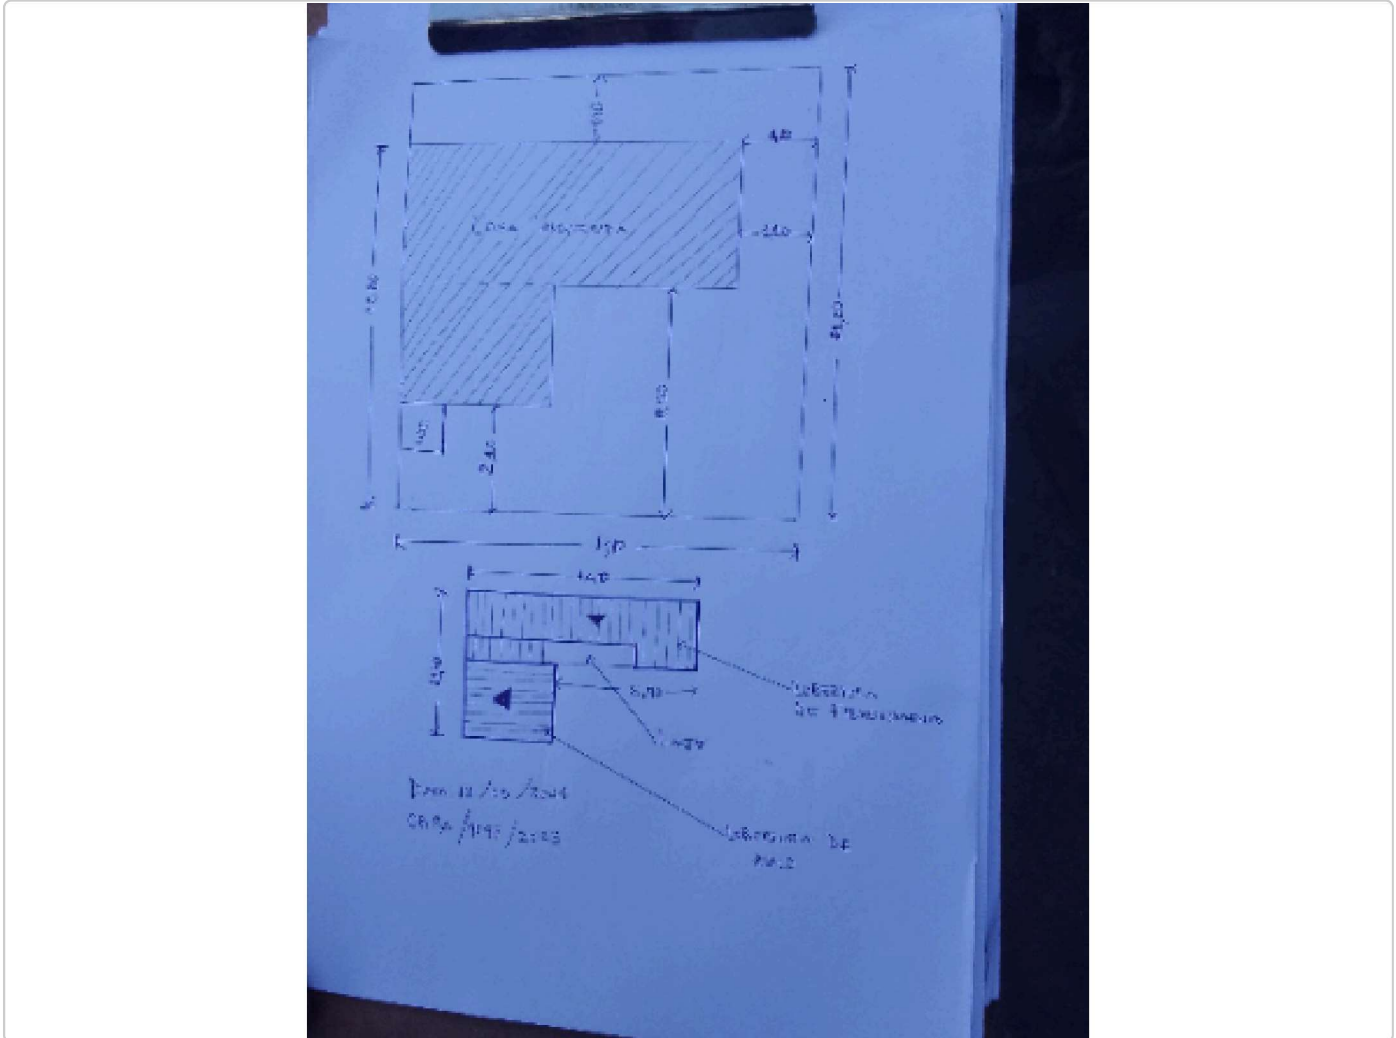
1710334269327.jpg

-19.814013, 34.861725A casa é de material convencional, danos na cobertura e Estrutura de cobertura, porem os barrotes não estão em condições devido a filtração de água em épocas Chuvosas.Os pregos não são adequados.KIT DE COBERTURA
