# Verificação de elegibilidade

Obra Nº

Obra/8407/2023

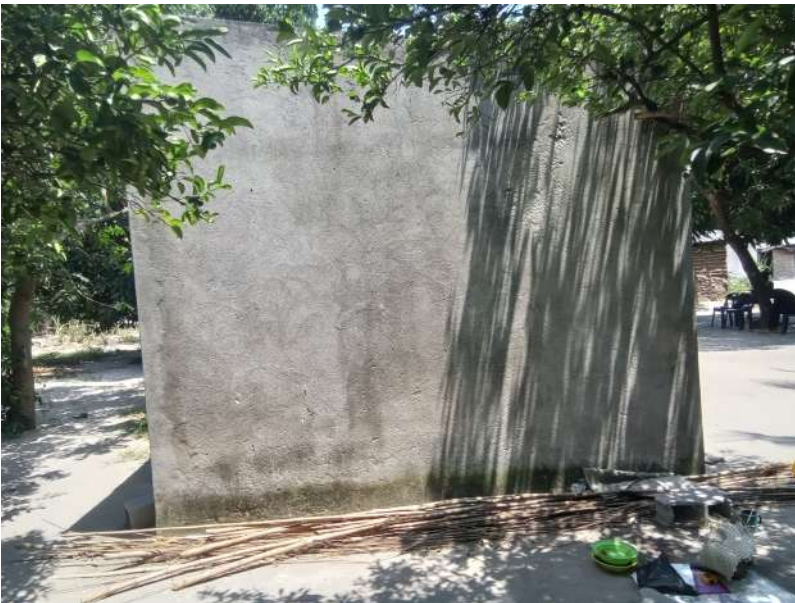
Outras fotos relevantes ou registo de dados não previstos verificados no terreno
