Verificação de elegibilidade

Obra/7029/2023

Macharote

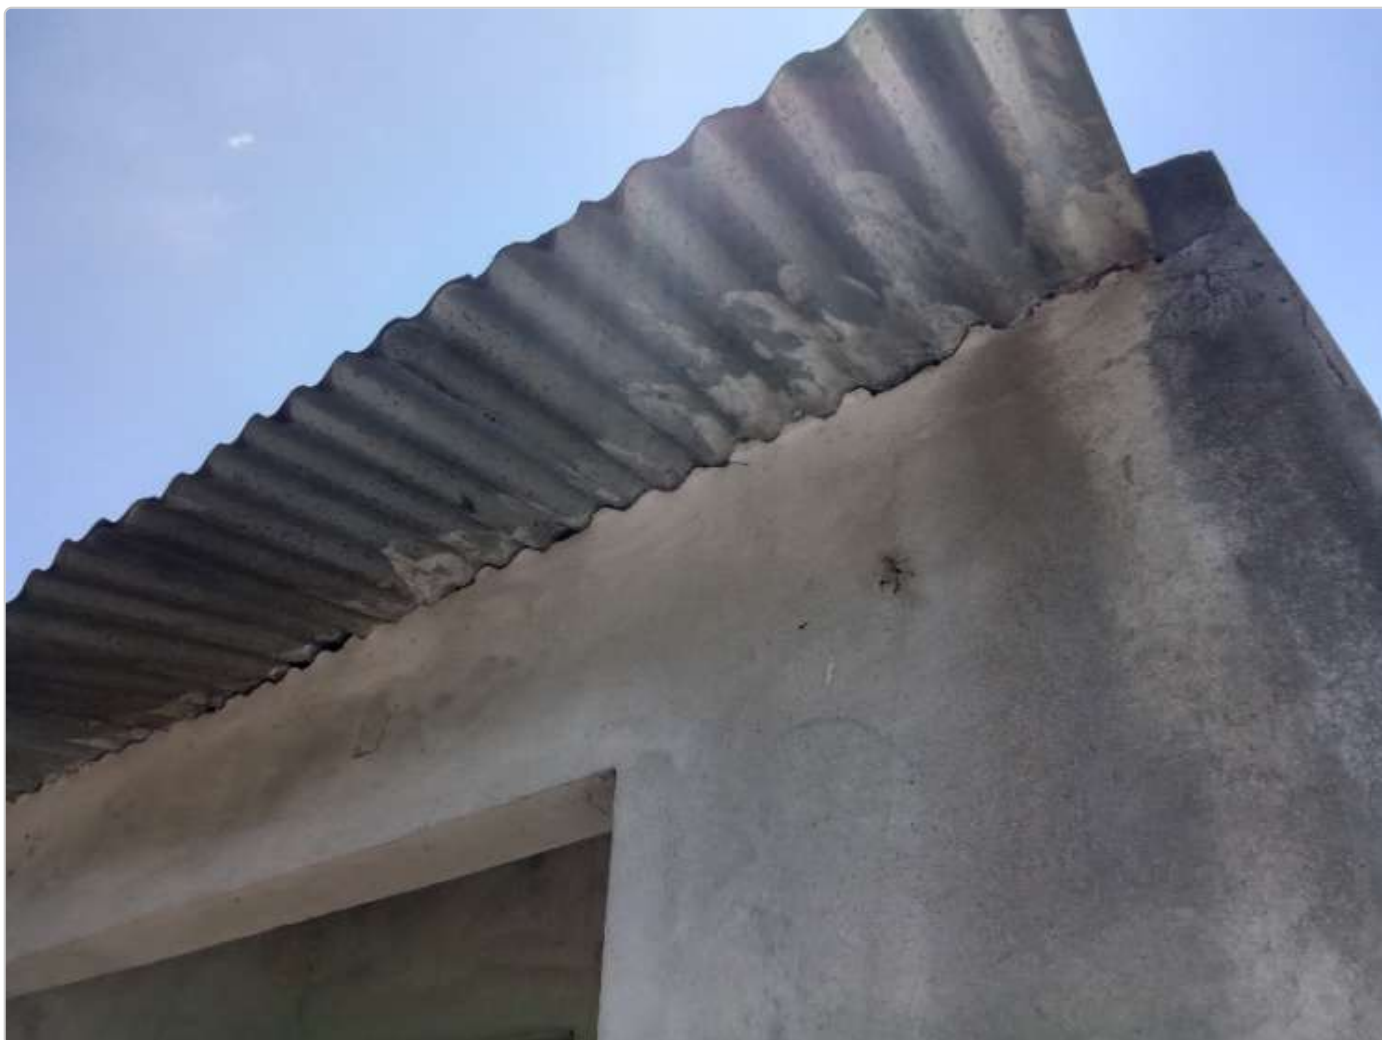
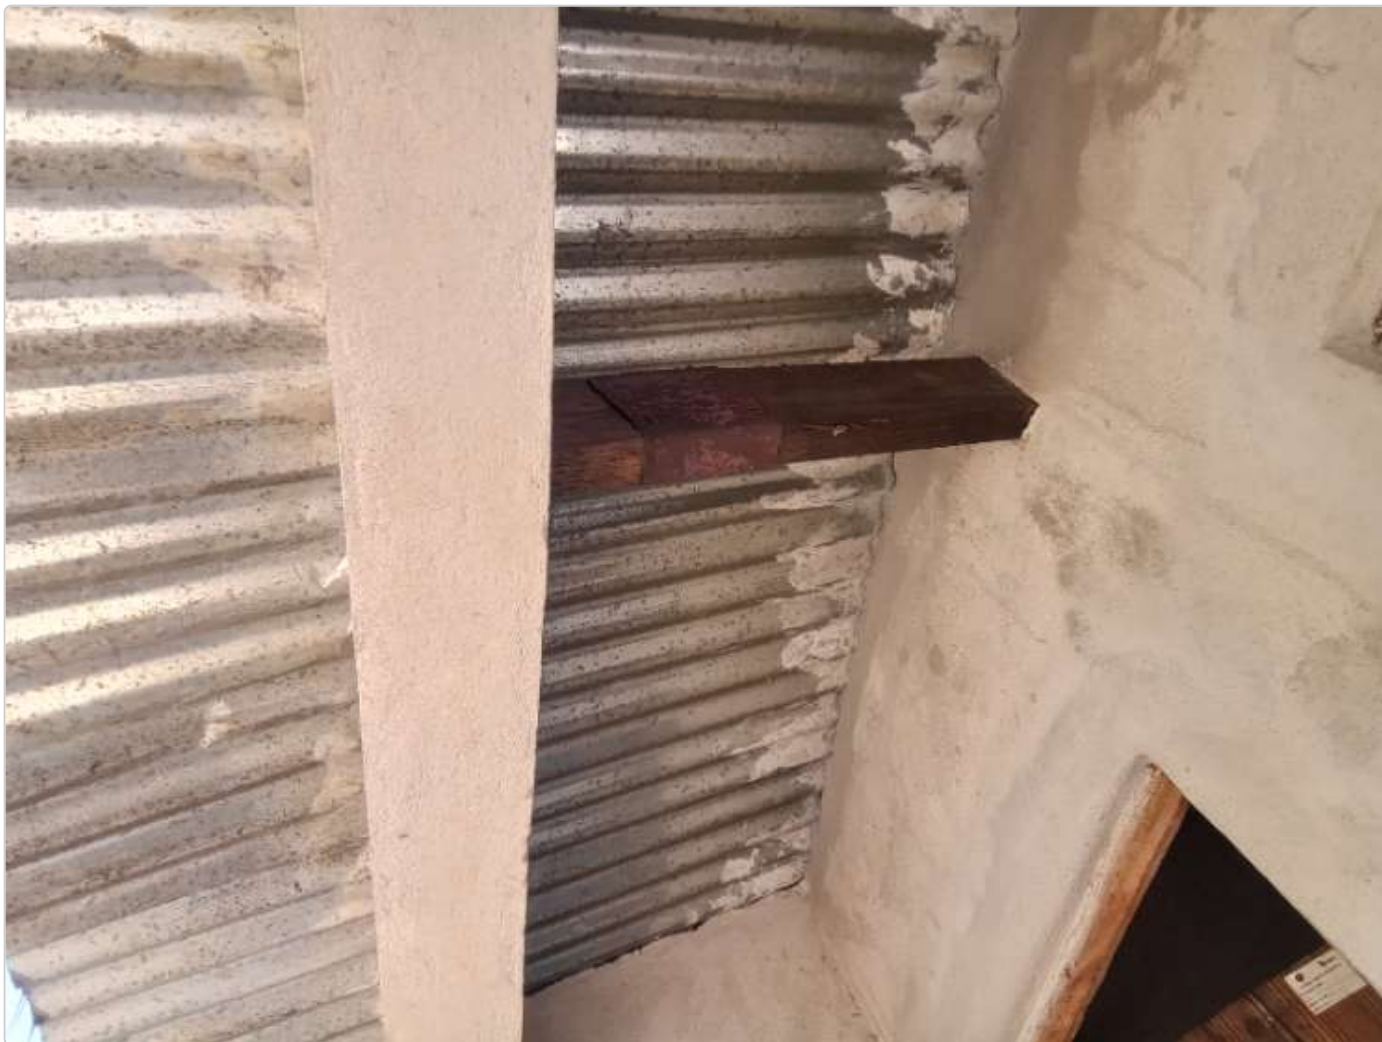
Fotos adicionais

A casa da beneficiária recuperada com a ajuda do projecto Care of life, porém, devido ao estado a
