Verificação de elegibilidade

OBRA/4388/2023

050205-01/135

Dondo

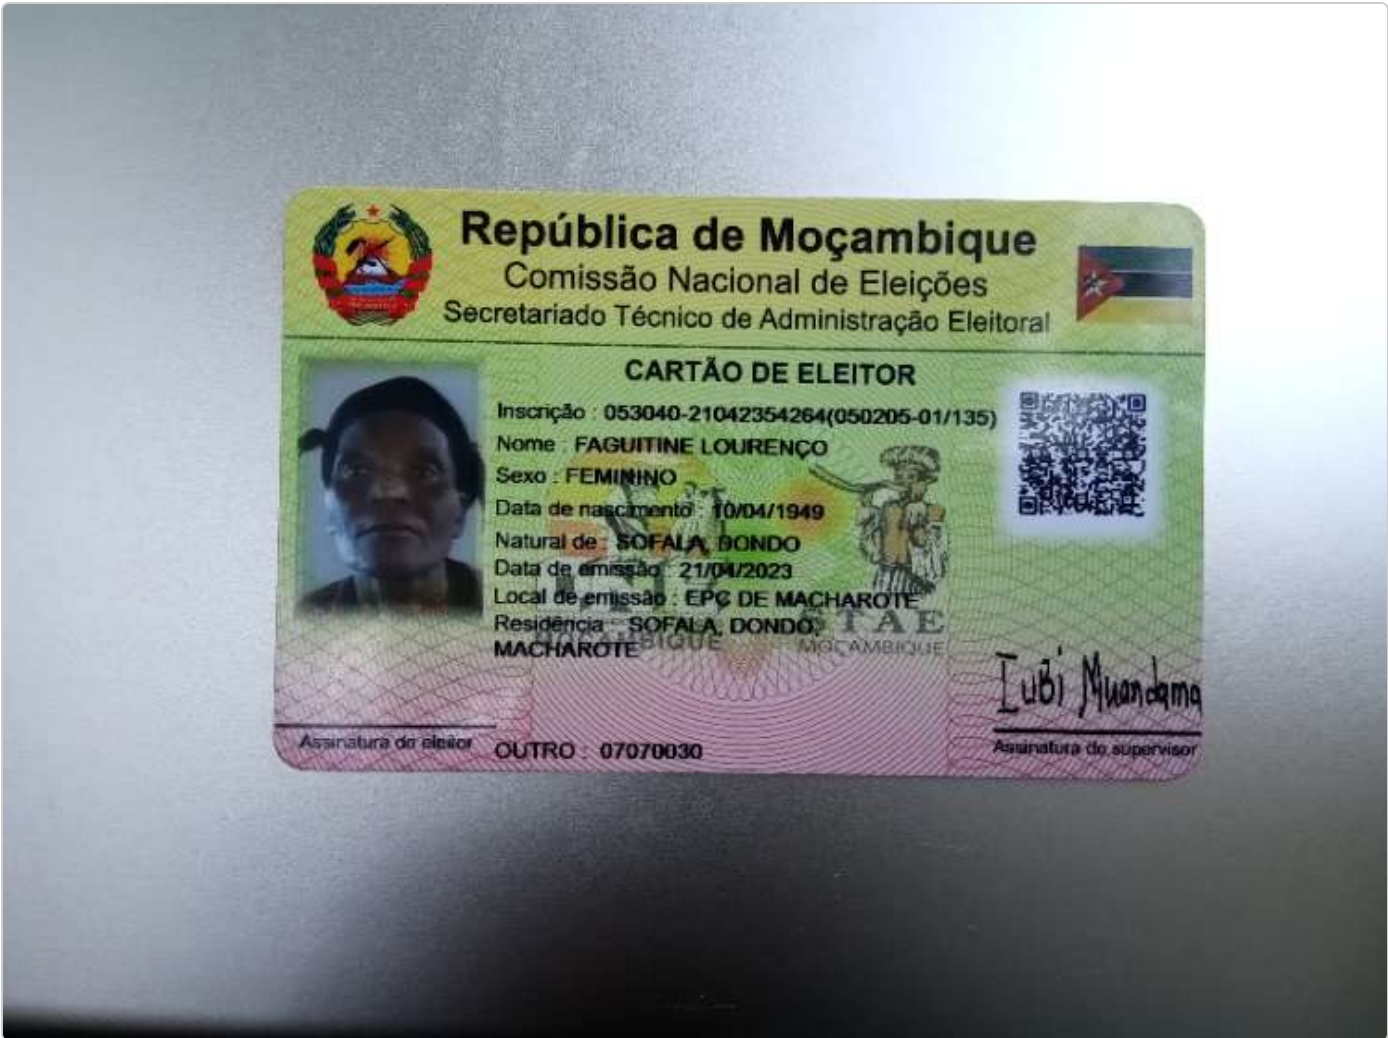
Fotos adicionais

A casa da beneficiaria foi totalmente destruída durante a passagem do ciclone idai. Mas ela poster
