Verificação de elegibilidade

CHOTA_50

OBRA/5193/2023

Chota

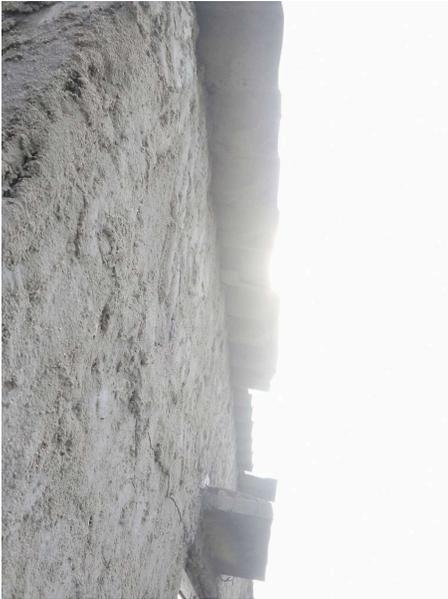
1

Outras fotos relevantes ou registo de dados não previstos verificados no terreno

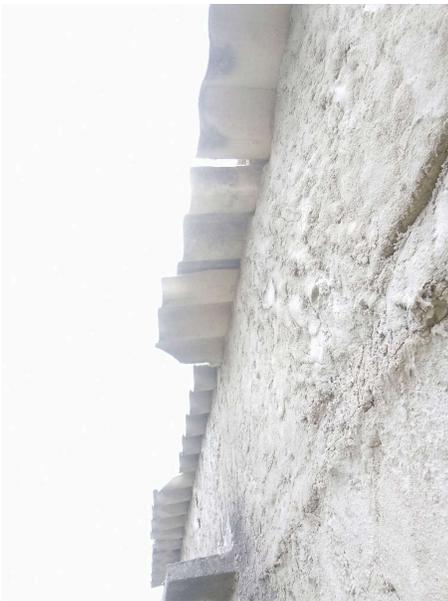
2

Outras fotos relevantes ou registo de dados não previstos verificados no terreno

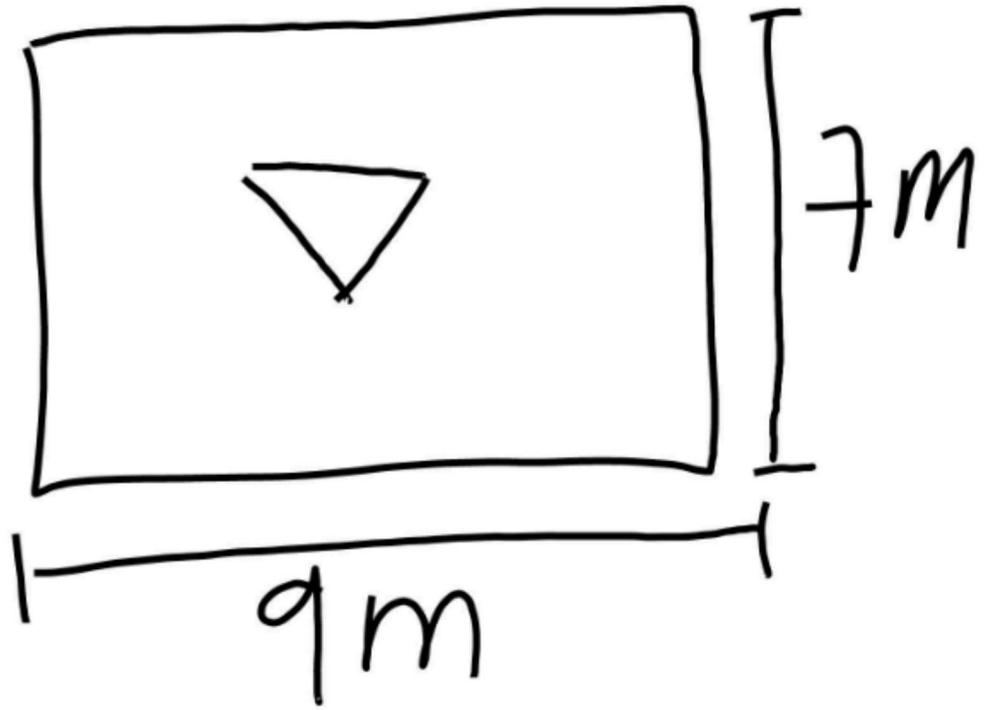
Sketches

A casa selecionada tem vigas e pilares a cobertura é de lusalite, não foi possível tirar fotos de dentro porque o beneficiário não permitiu. A casa não sofre de infiltração, a casa selecionada está arrendada no exato momento.
