Verificação de elegibilidade

CHOTA_158.

OBRA/14847/2023.

Chota.

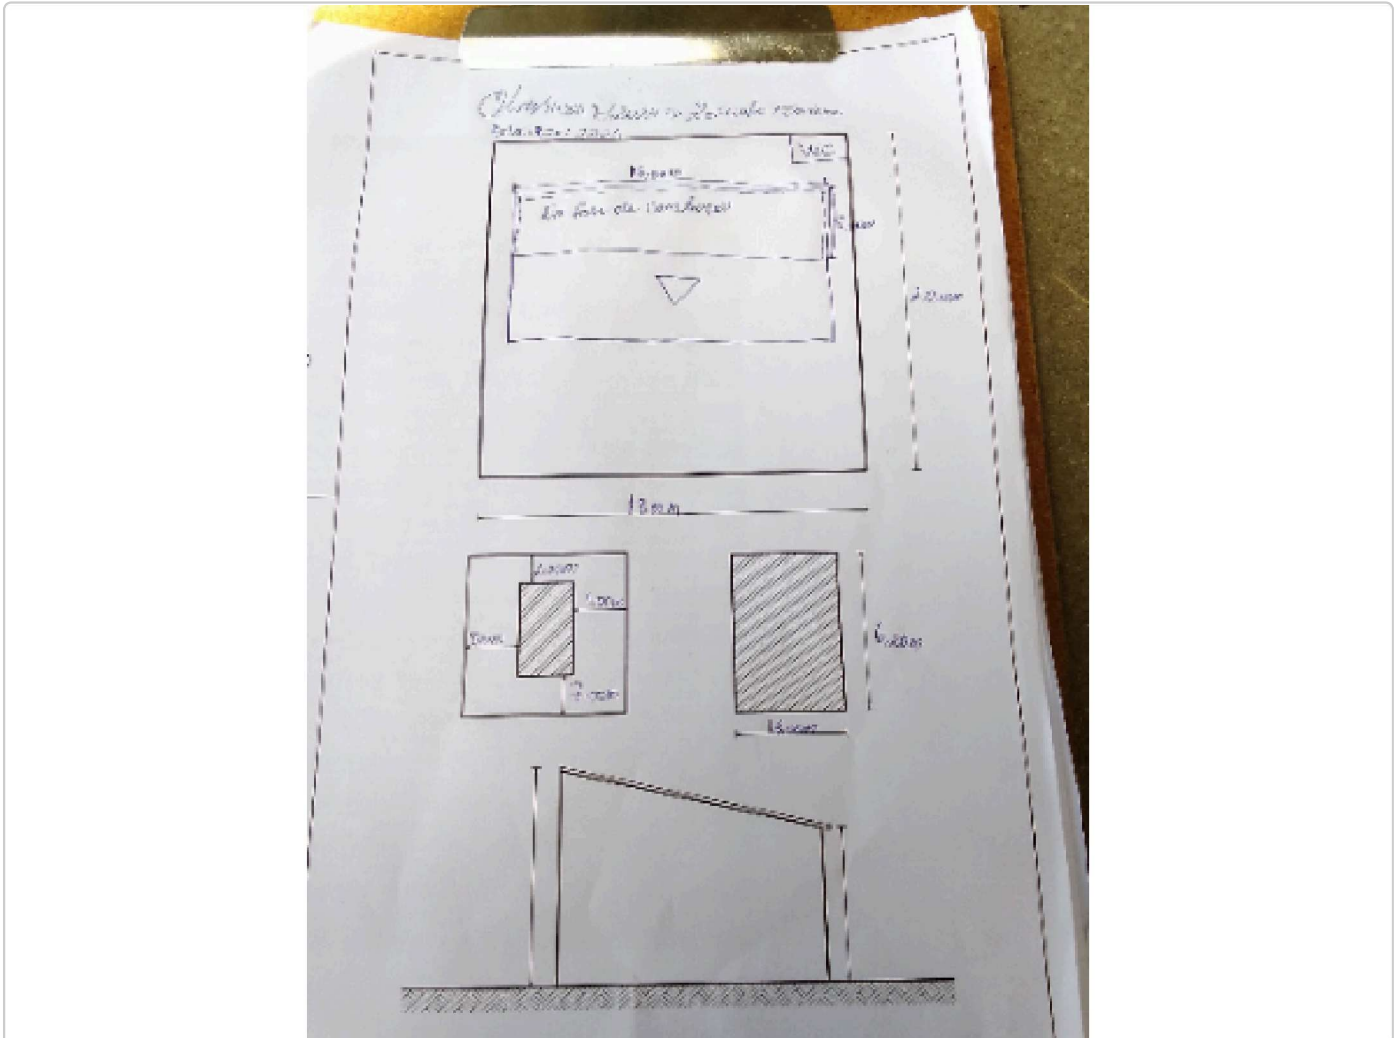
1713517017144.jpg

* o agregado familiar alega que a casa sofre de infiltração mas as chapas são novas.*A casa escorre água das paredes.A casa estruturalmente está boa.
