Verificação de elegibilidade

CHINGUSSURA_107

OBRA/3579/2023

Chingussura

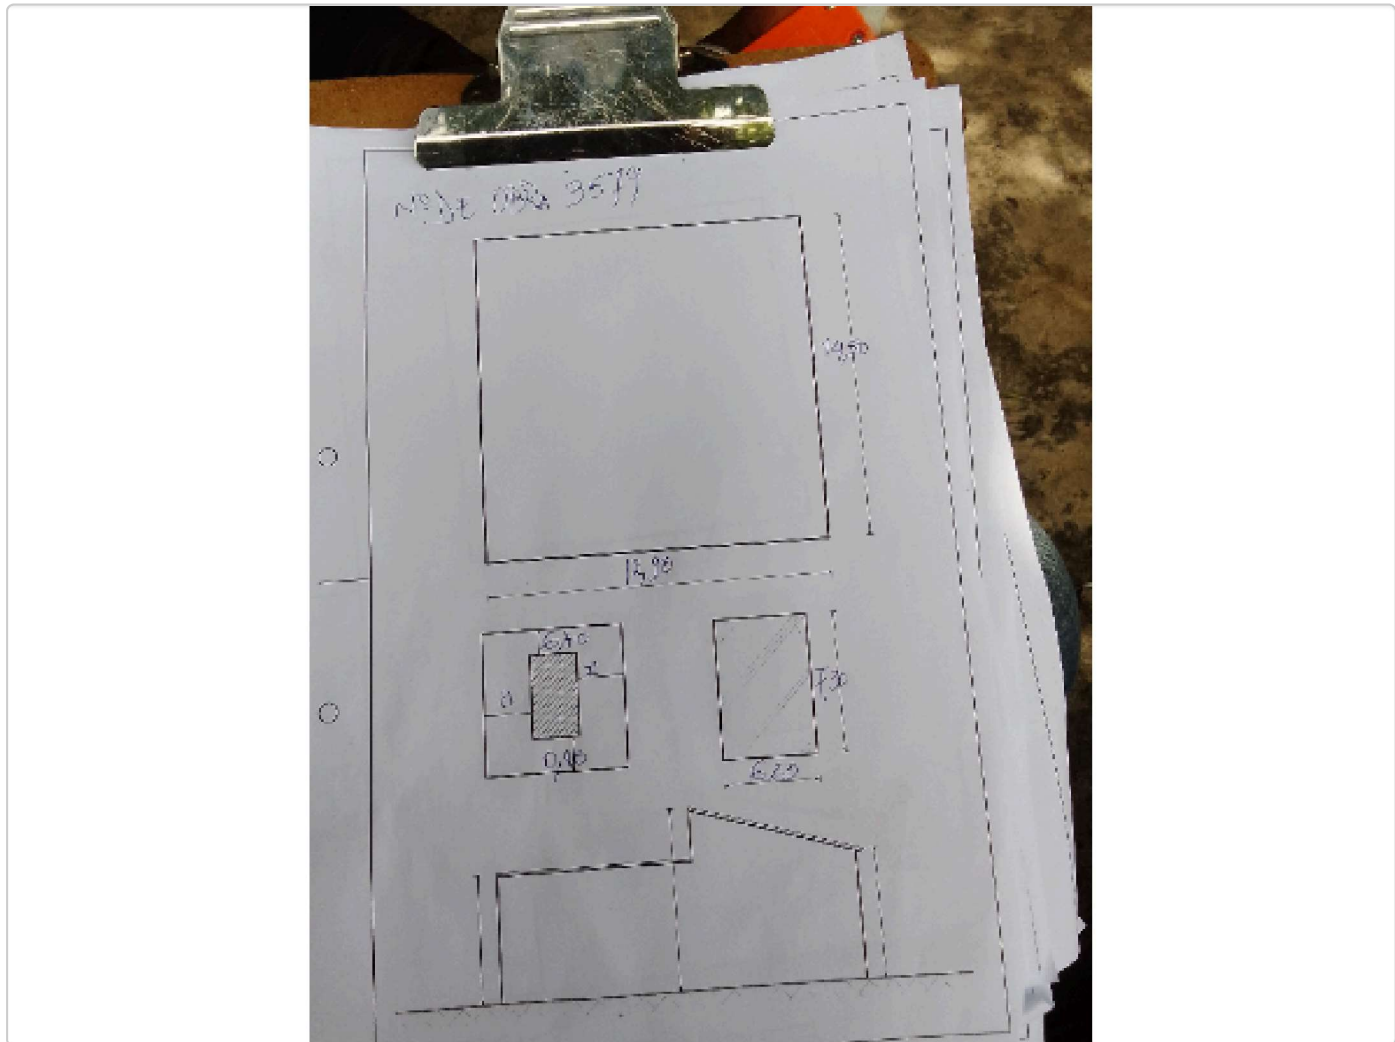
1711455790105.jpg

-19.745211, 34.851078A casa tem danos na cobertura e tem 2 materials de cobertura chapas de zinco e chapas de IBR e nao estao perfeitamente reseliennte porque os barrotes sao pequenos e os pregos nao sao adequados.KIT DE COBERTURA
