Verificação de elegibilidade

NDUNDA_73

OBRA/2345/2023

Ndunda

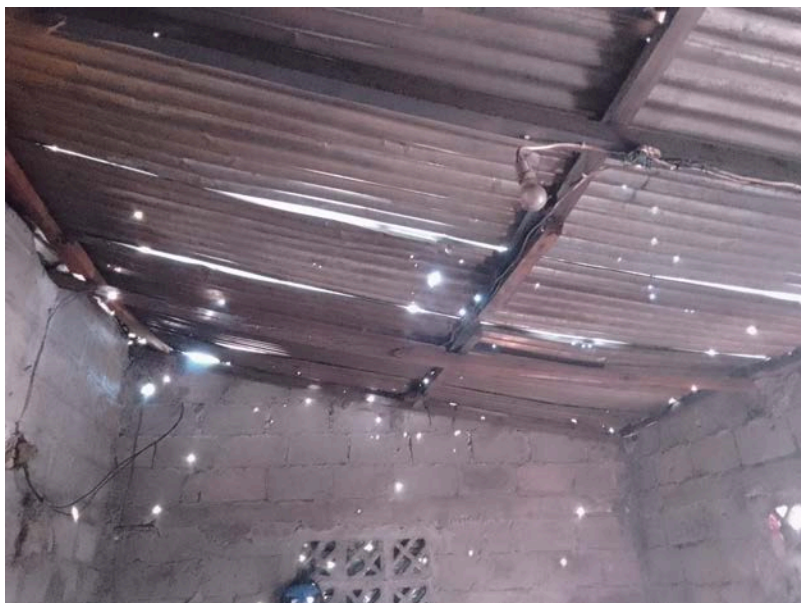
1

Outras fotos relevantes ou registo de dados não previstos verificados no terreno

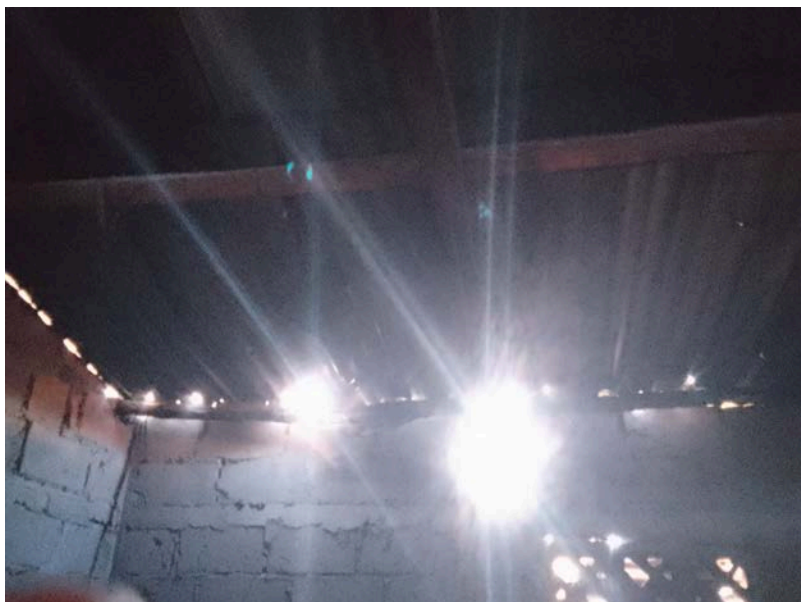
2

Outras fotos relevantes ou registo de dados não previstos verificados no terreno
