Verificação de elegibilidade

MUNHAVA CENTRAL_269

OBRA/13486/2023

Munhava Central

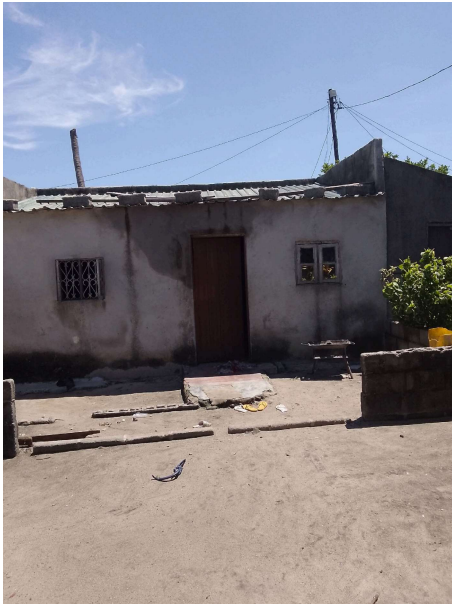
1710320247633.jpg

Habitação - Foto da esquina 1

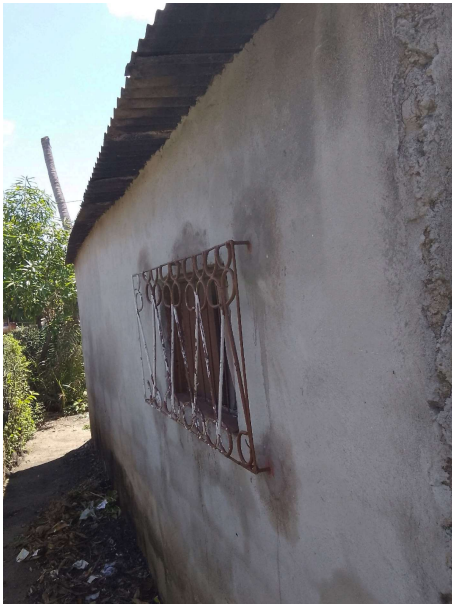
1710320267436.jpg

Habitação - Foto da esquina 2

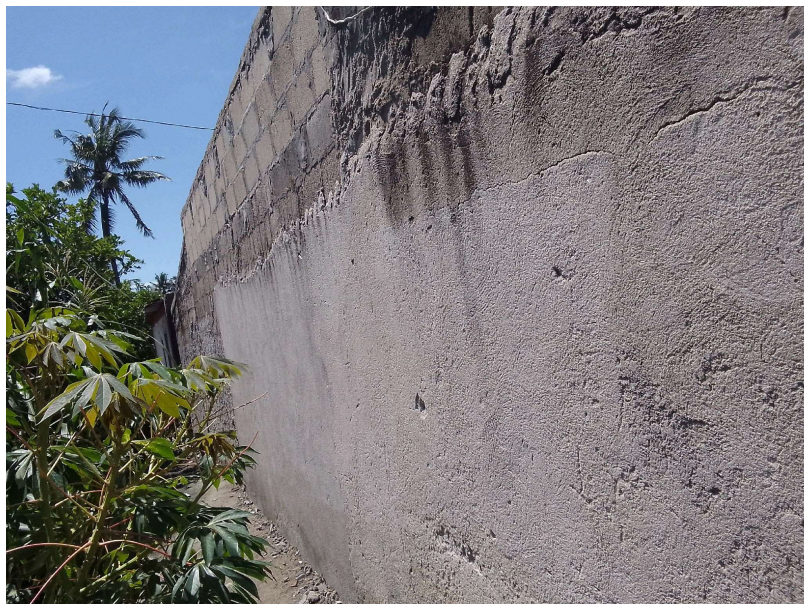
1710320292984.jpg

Habitação - Foto da esquina 3

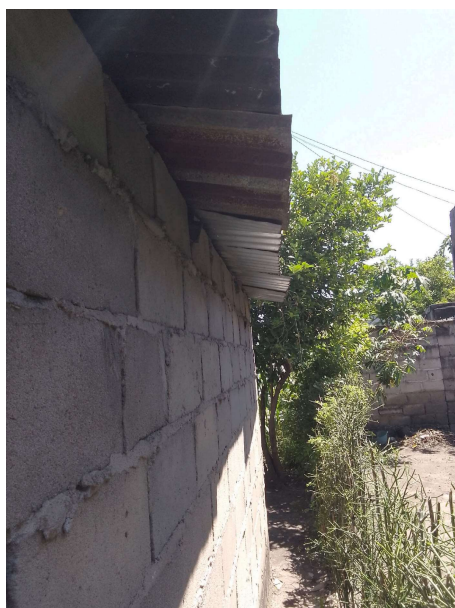
1710320332359.jpg

Habitação - Foto da esquina 4

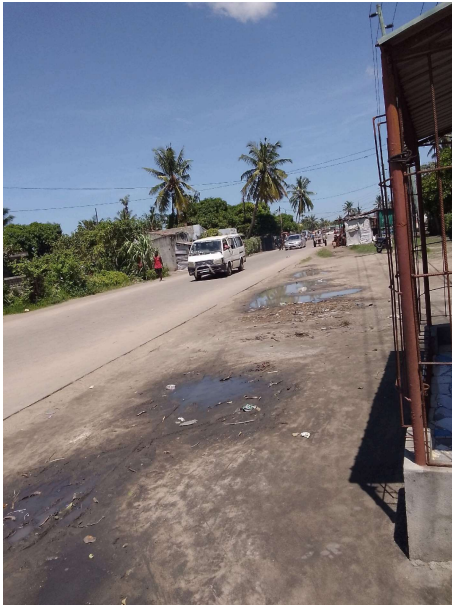
1710320363636.jpg

Lote - Foto do acesso

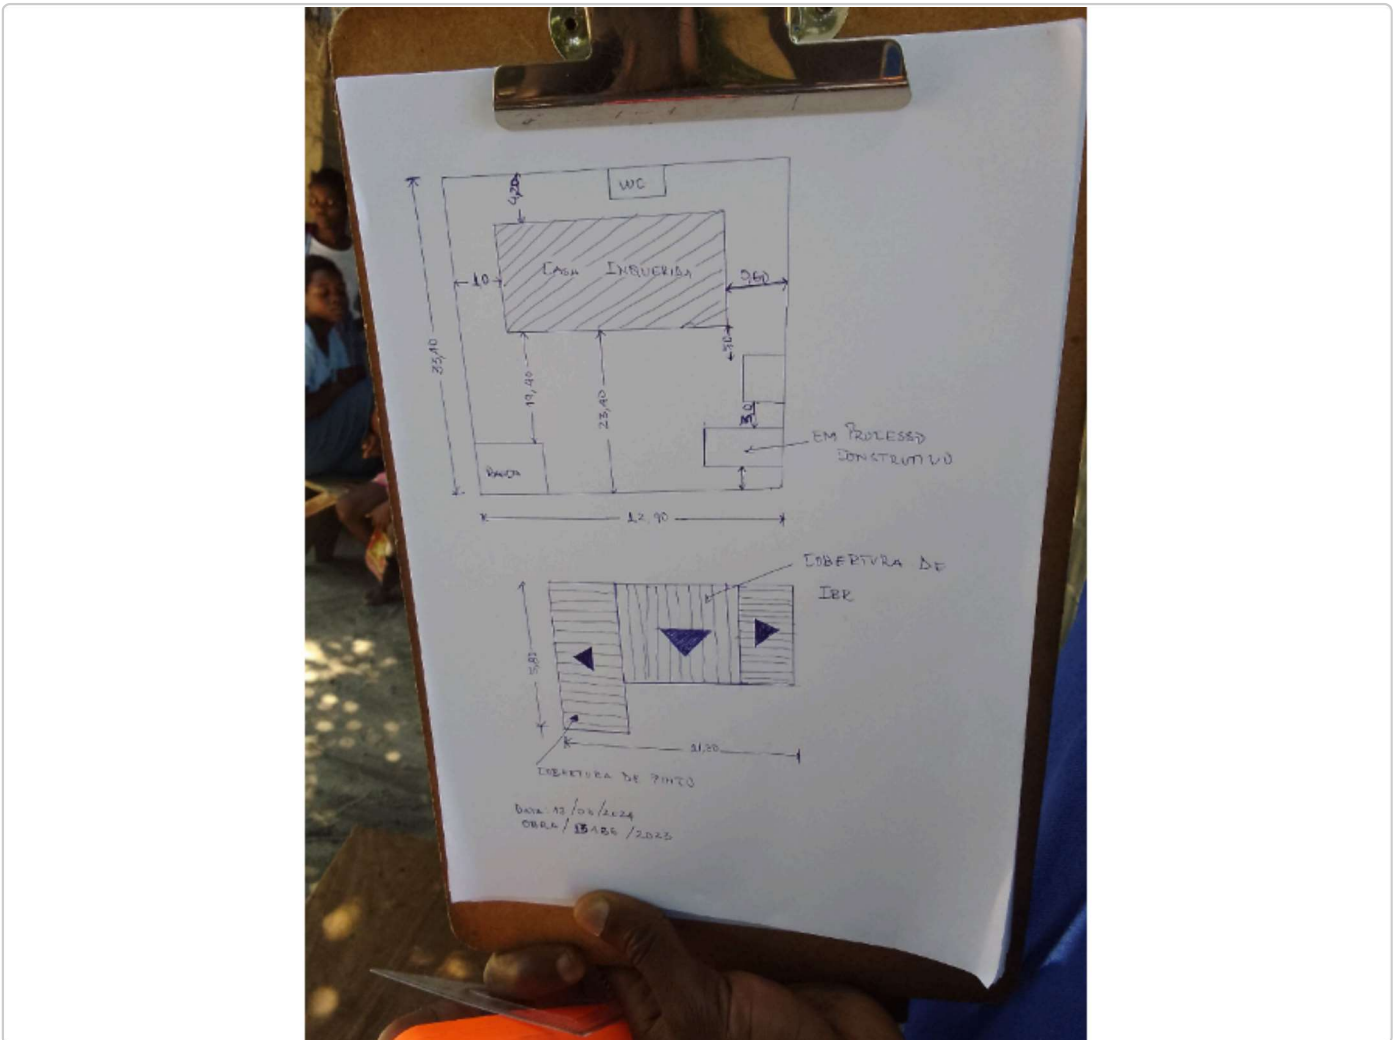
1710321303907.jpg

Acobertura é de Zinco e chapas IBR de 0,3 e não se encontram Nas perfeitas condições, os pregos
