Verificação de elegibilidade

VILA_MASSANE_306

OBRA/12594/2023

Vila Massane

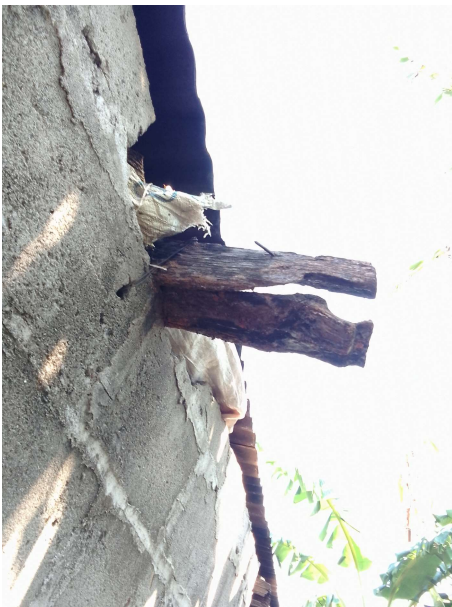
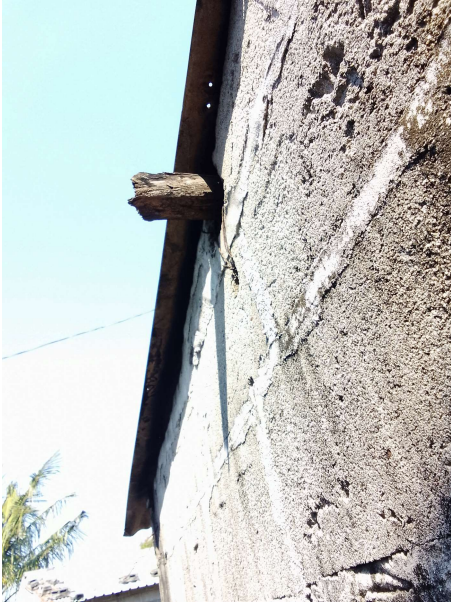
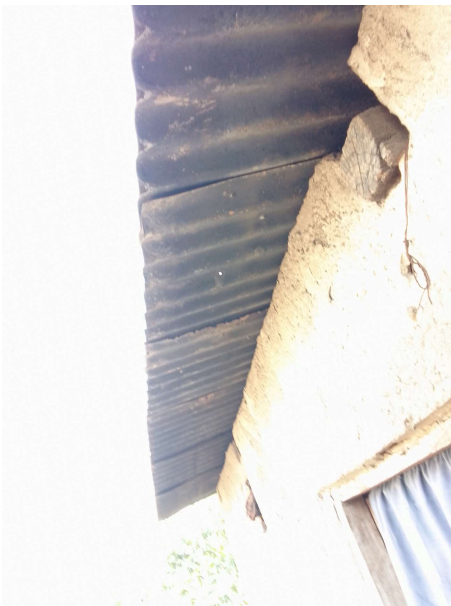
A casa sofre de infiltração devido a oxidação das chapas.Os barrotes já estão gastos A casa não tem pilares e viga.Os barrotes são de estacas
