Verificação de elegibilidade

MATADOURO_493

OBRA/12519/2023

Matadouro

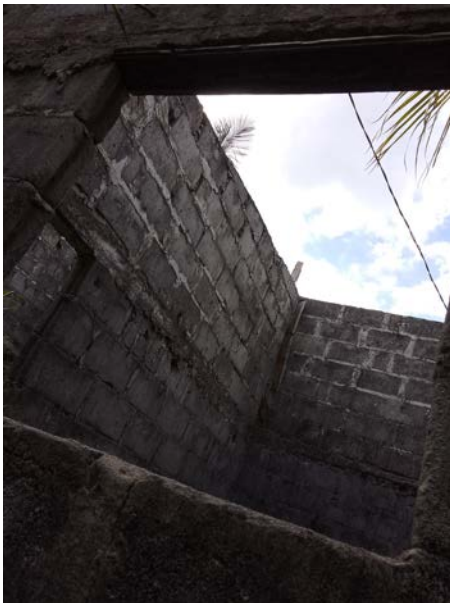
1714648287277.jpg

Outras fotos relevantes ou registo de dados não previstos verificados no terreno

(Lat_-19.726826Long_34.822475) A casa tem problemas de infiltração de água em tempos chuvosos por conta furos e oxidação da chapas, alguns cômodos da casa estão sem cobertura.
