Verificação de elegibilidade

MATADOURO_534

OBRA/13460/2023

Matadouro

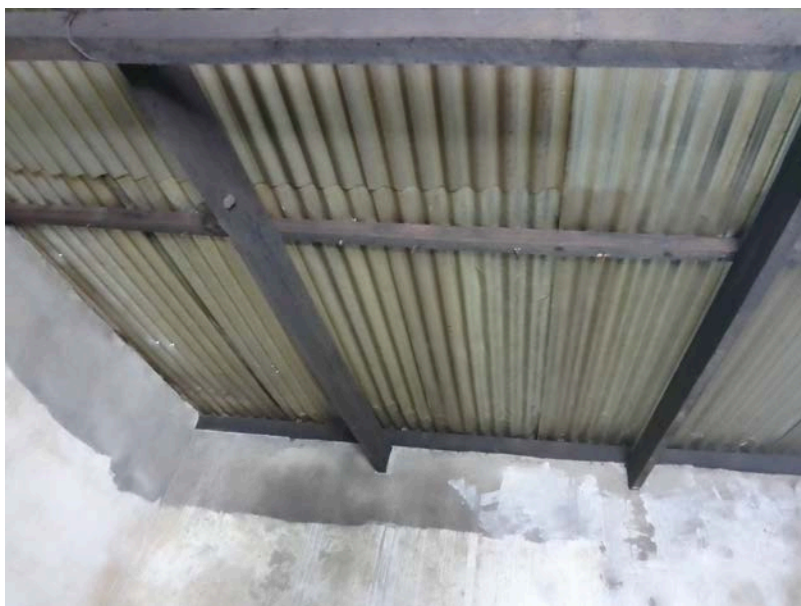
1

Outras fotos relevantes ou registo de dados não previstos verificados no terreno

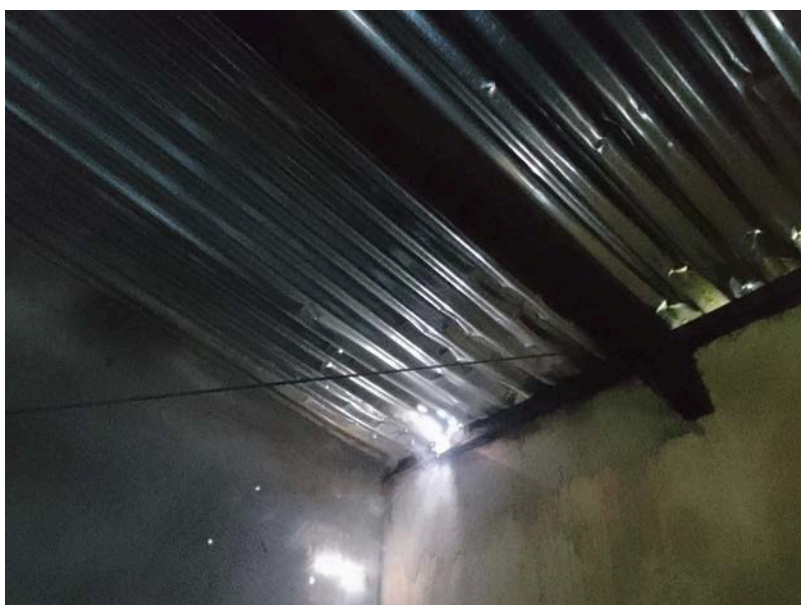
2

Outras fotos relevantes ou registo de dados não previstos verificados no terreno

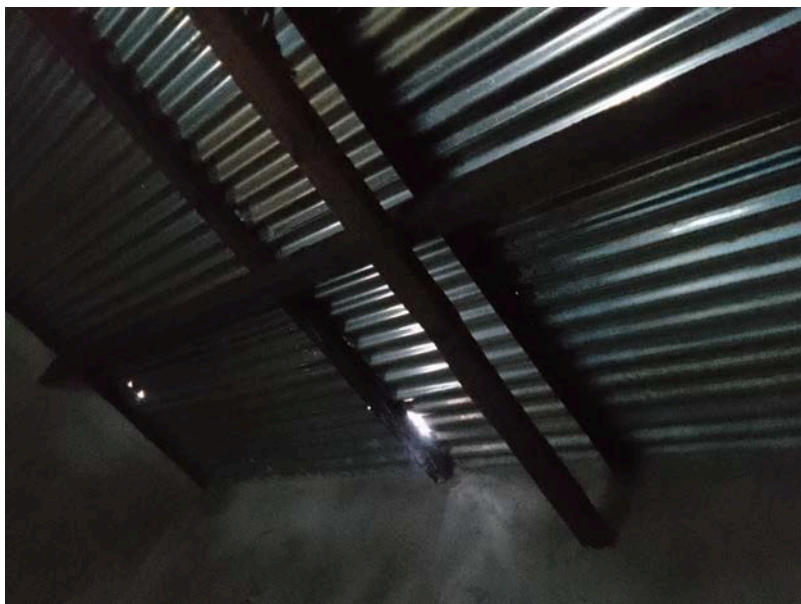
Outras fotos relevantes ou registo de dados não previstos verificados no terreno
