Verificação de elegibilidade

MATADOURO_538

OBRA/13743/2023

Sofala

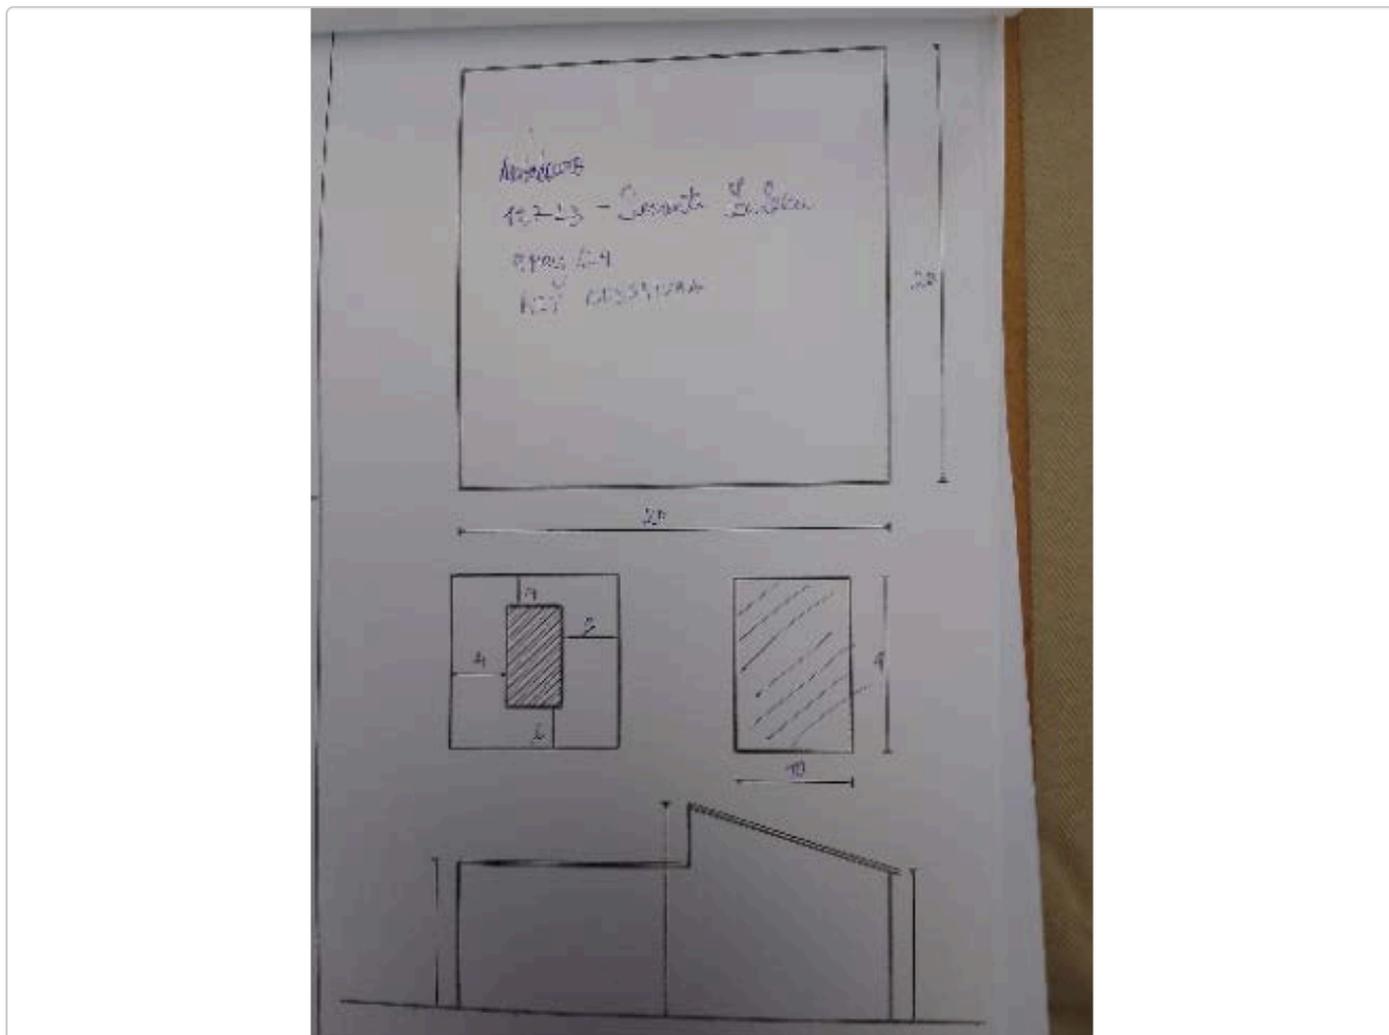
1715246736908.jpg

A parte estrutural da residência aparentemente se encontra em bom estado tendo ela uma e outra fissura que não afetam a parte estrutural e a cobertura está comprometida sendo ela de IBR e pelo tempo já se encontra sobre efeito de corrosão e isso faz com que a água das chuvas entrem na casaKIT
COBERTURA
