# Verificação de elegibilidade

CHIPANGARA\_115

OBRA/5417/2023

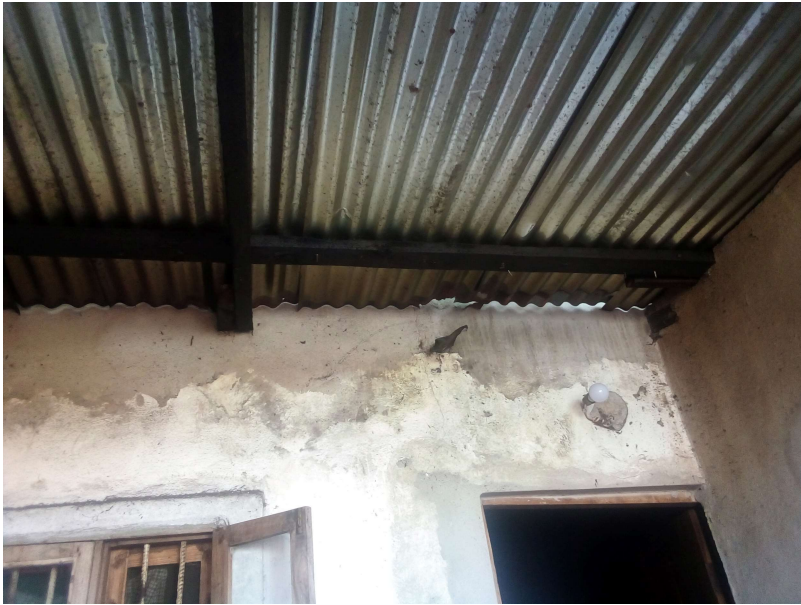
Outras fotos relevantes ou registo de dados não previstos verificados no terreno

A casa tem a maior parte das paredes de bloco de alvenaria no entanto duas das paredes da casa é de pau a pique. A cobertura sofre de infiltrações porque as chapas de zinco que estão na cobertura tem furos, razão pela qual quando chove a casa fica com água. O espaço é muito apertado/congestionado pois para colocar uma casa núcleo implica demolir paredes de pau a pique, o que afetará a casa vizinha, apesar de também ser uma das beneficiárias (Dorca Penicela - Obra/3701/2023) selecionadas além de não haver espaço suficiente para trabalhar.
