# Verificação de elegibilidade

CHIPANGARA\_75

OBRA/3701/2023

Dorca Penicela

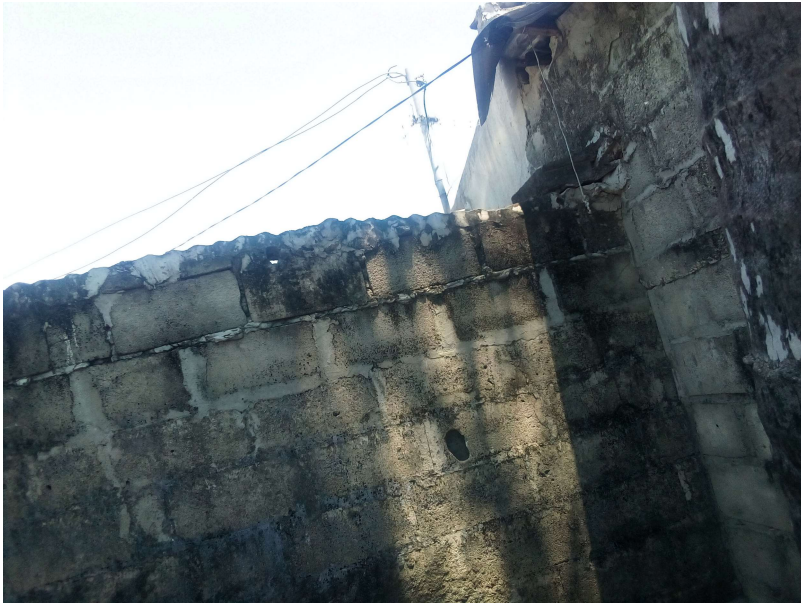
Outras fotos relevantes ou registo de dados não previstos verificados no terreno
