Verificação de elegibilidade

OBRA/8357/2023

Manga Mascarenhas

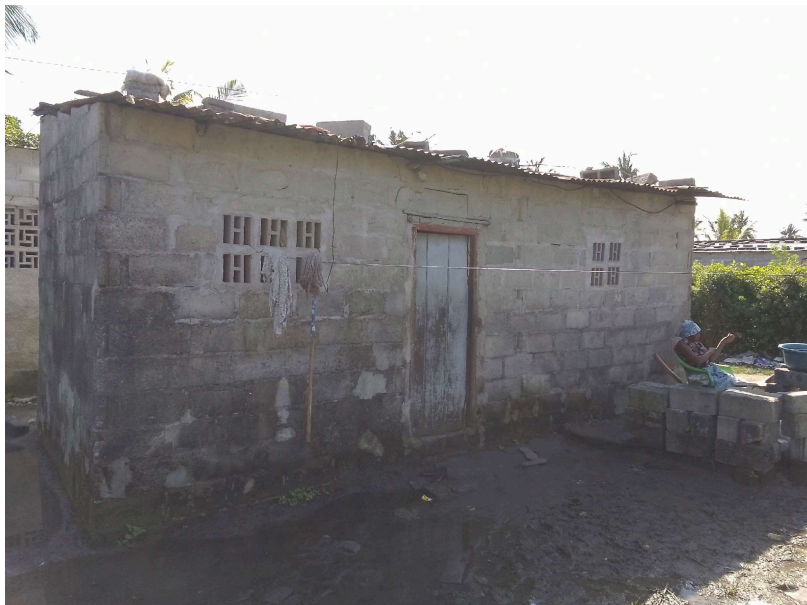
Habitação - Foto da esquina 1

A casa do Beneficiario localiza-se no Bairro de Manga Mascarenhas, porem o Nome aparece na lista de Munhava. A casa do Beneficiario e feita de material convencional, ha danos somente na cobertura. Assim sendo propomos a atribuicao do pacote de cobertura convencional.
