Verificação de elegibilidade

MUNHAVA CENTRAL_257

OBRA/12904/2023

Munhava Central

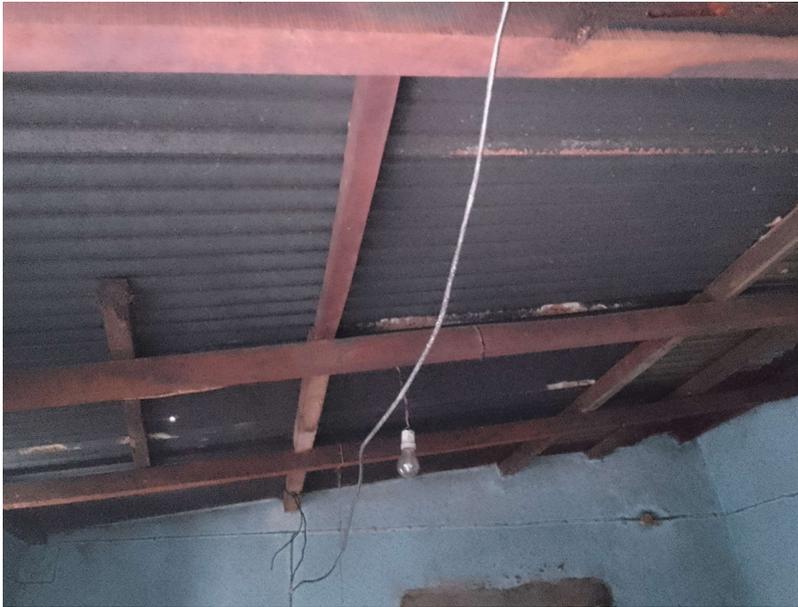
Outras fotos relevantes ou registo de dados não previstos verificados no terreno

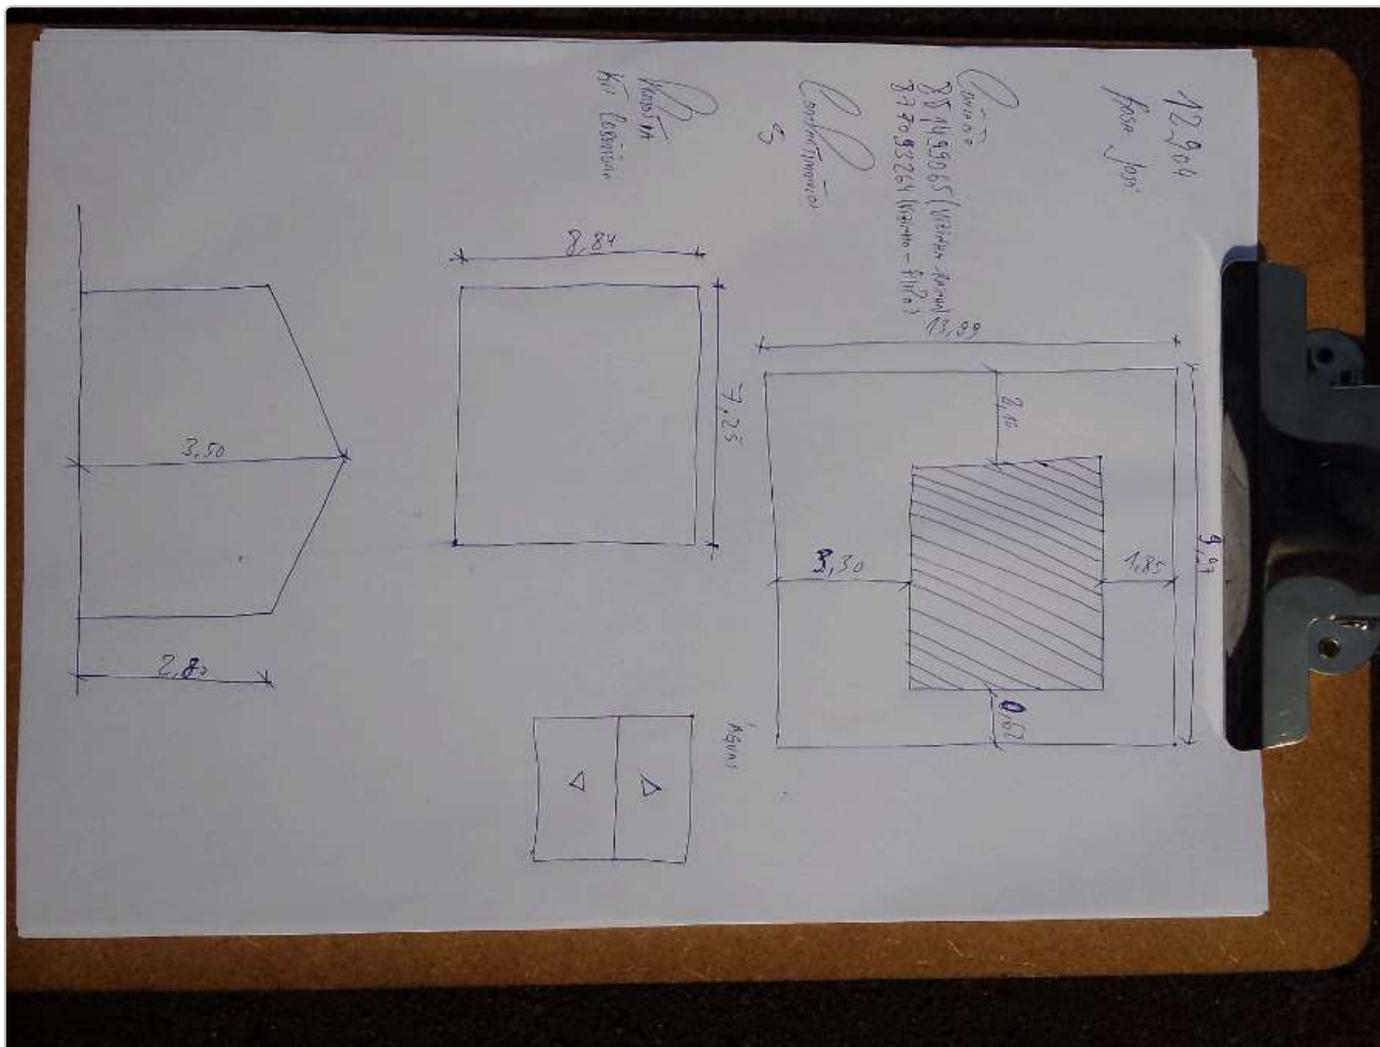
Fotos adicionais

A casa possui pequenas fissuras na alvenaria, a cobertura está muito enferrujada e apresenta furos que causam infiltração de água e a estrutura de cobertura não é resiliente, como forma de subsistência a Beneficiária dividiu a casa e arrendou uma parte.
