Verificação de elegibilidade

MUNHAVA CENTRAL_151

OBRA/6840/2023

Munhava Central

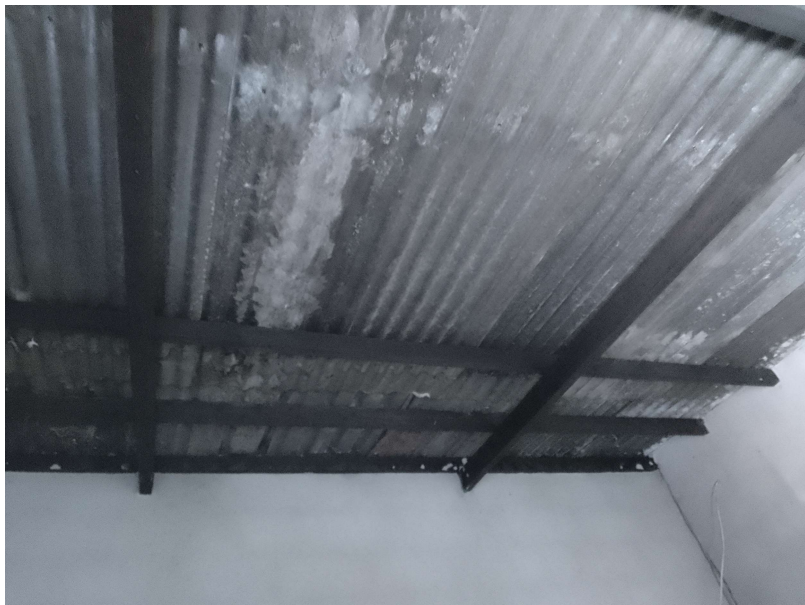
Outras fotos relevantes ou registo de dados não previstos verificados no terreno

-19.807009, 34.858841;* Não foi possível tirar mais fotos devido o congestionamento do lote;* As chapas de cobertura estão parcialmente degradadas;* A casa tem problemas de infiltração;
