Verificação de elegibilidade

NHANGAO_205

OBRA/14465/2023

Nhangau

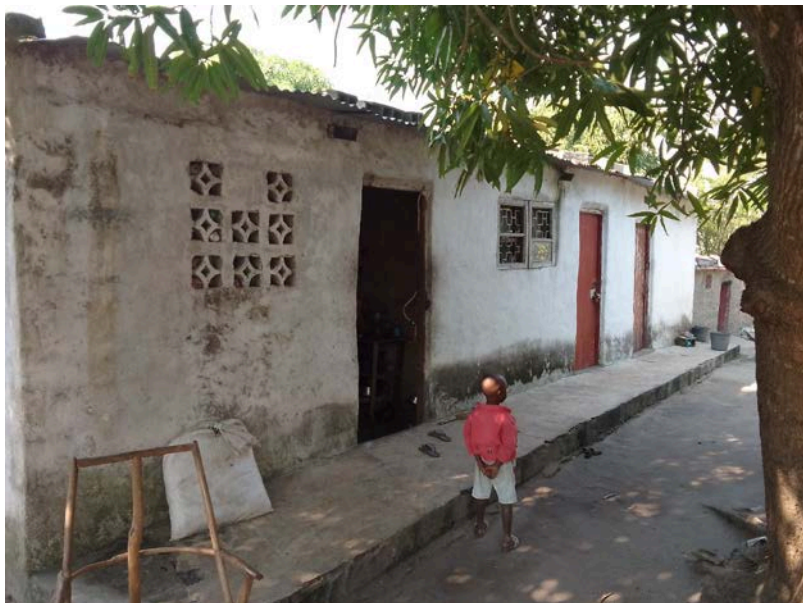
1717573665417.jpg

Habitação - Foto da esquina 1

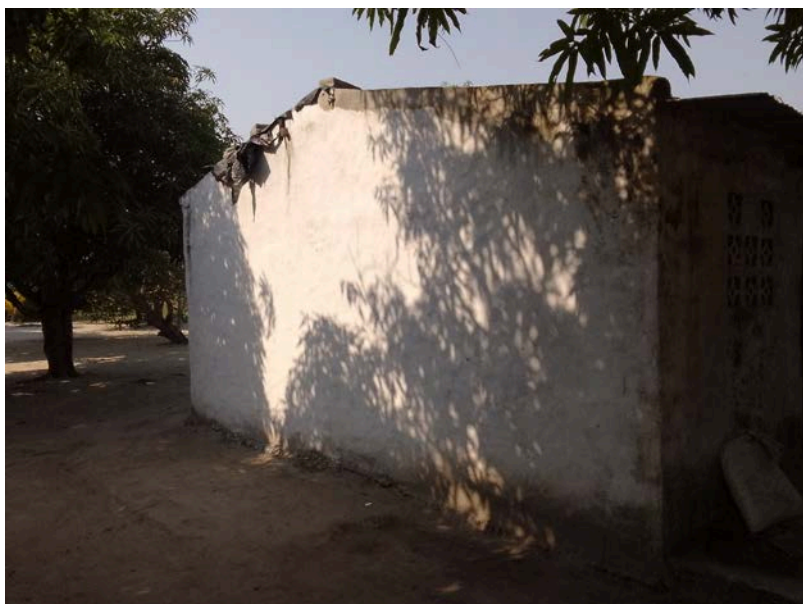
1717573671475.jpg

Habitação - Foto da esquina 2

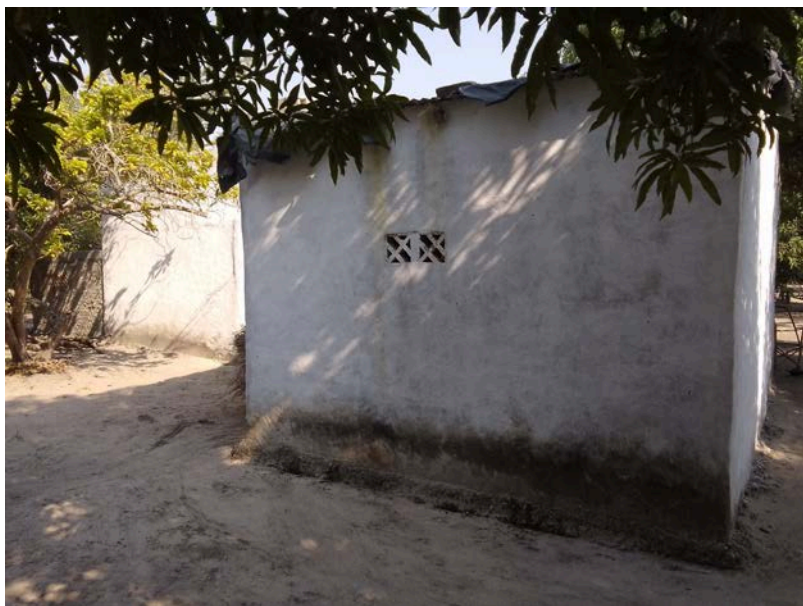
1717573686603.jpg

Habitação - Foto da esquina 3

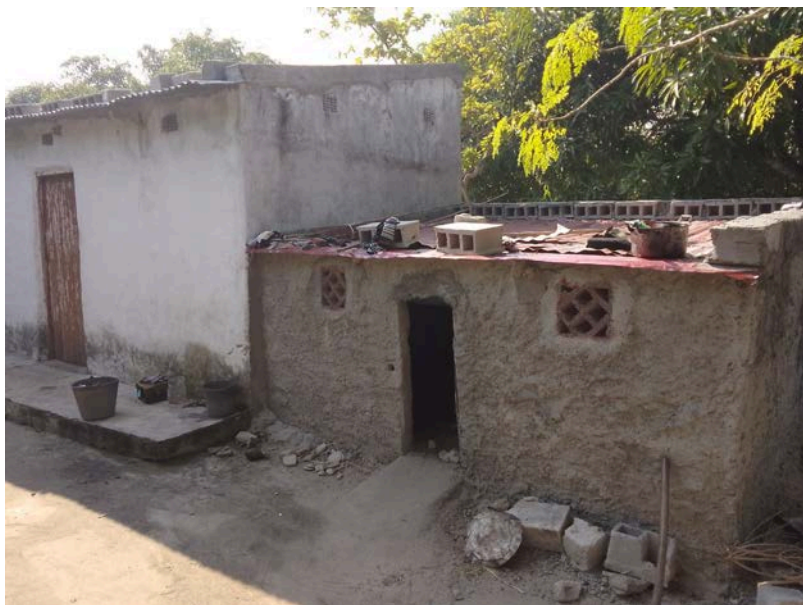
1717573734268.jpg

Habitação - Foto da esquina 4

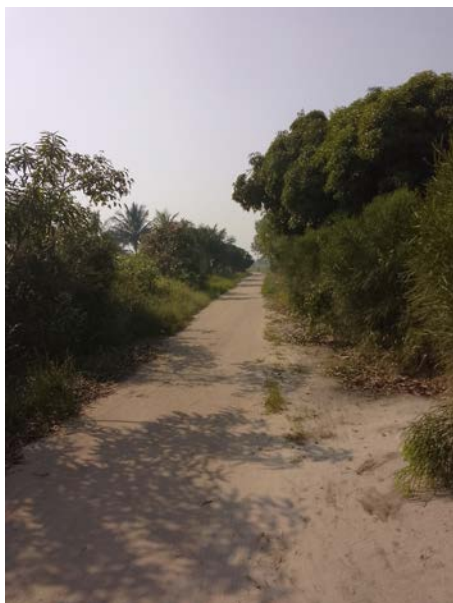
1717573701124.jpg

Lote - Foto do acesso
