Verificação de elegibilidade

OBRA/4481/2023

Sofala

Manga Mascarenhas

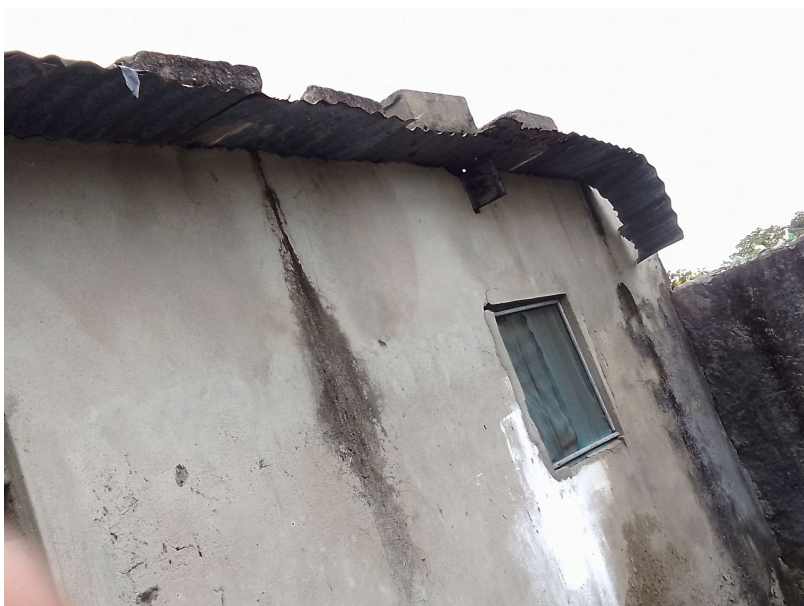
1716539293305.jpg

Outras fotos relevantes ou registo de dados não previstos verificados no terreno

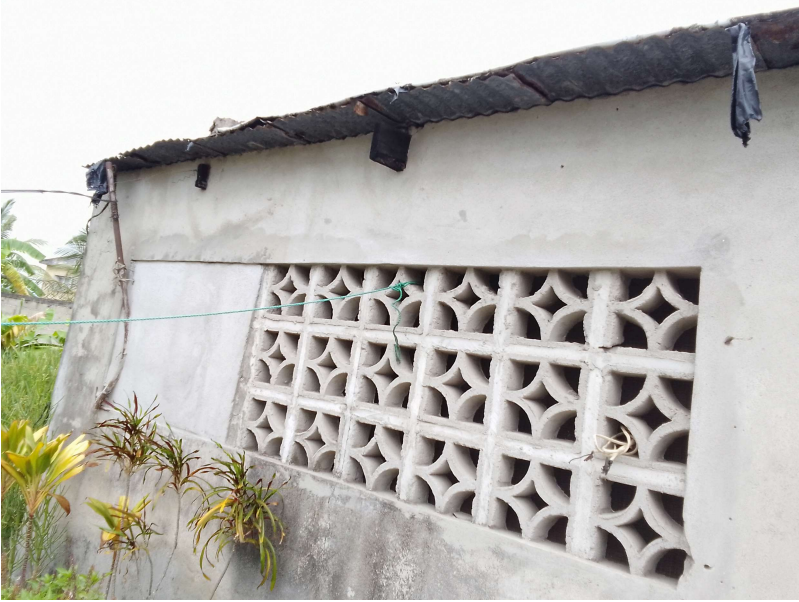
1716539316218.jpg

Outras fotos relevantes ou registo de dados não previstos verificados no terreno

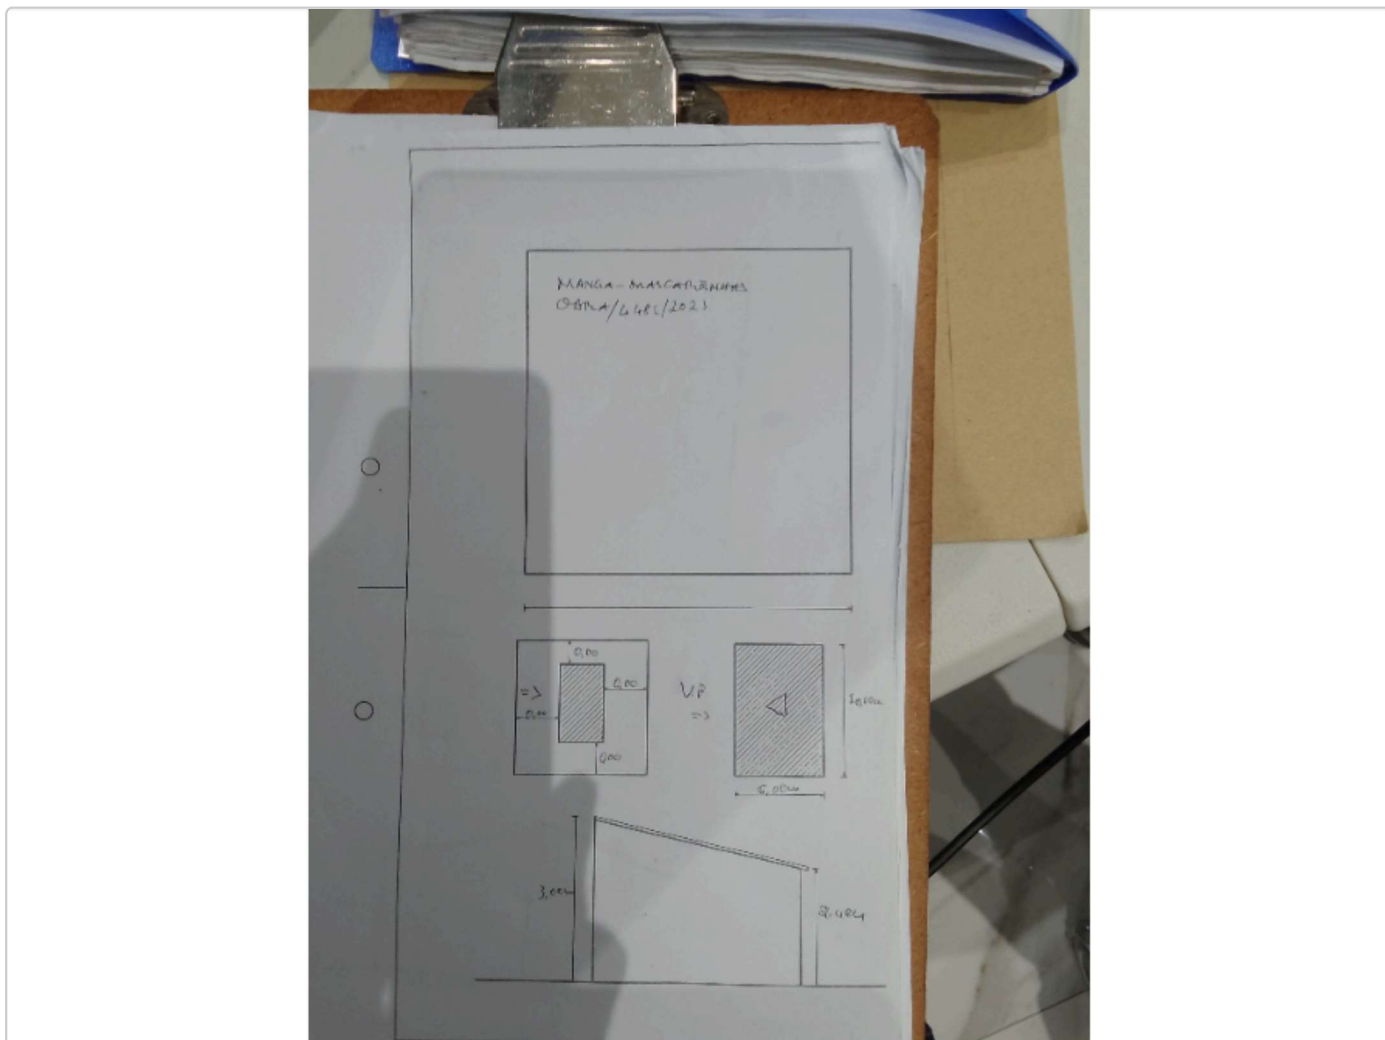
1716551469177.jpg

A casa da Beneficiária é feita de material convencional em bom estado de conservação, a cobertur
