Verificação de elegibilidade

ALTO DA MANGA_316

OBRA/14867/2023

Alto da Manga

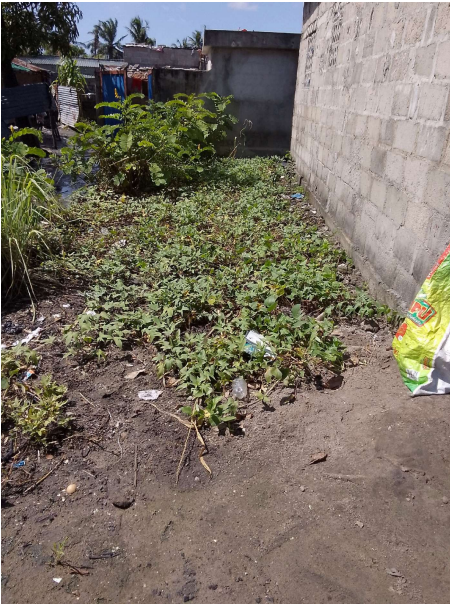
1

Outras fotos relevantes ou registo de dados não previstos verificados no terreno

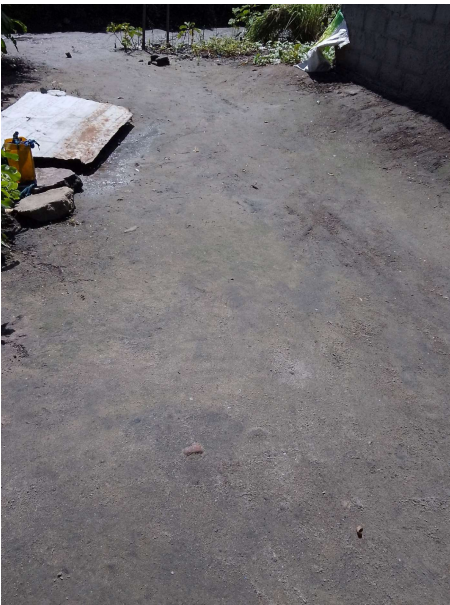
2

Outras fotos relevantes ou registo de dados não previstos verificados no terreno
