Verificação de elegibilidade

MANGA_MAS_137

OBRA/3670/2023

Manga Mascarenhas

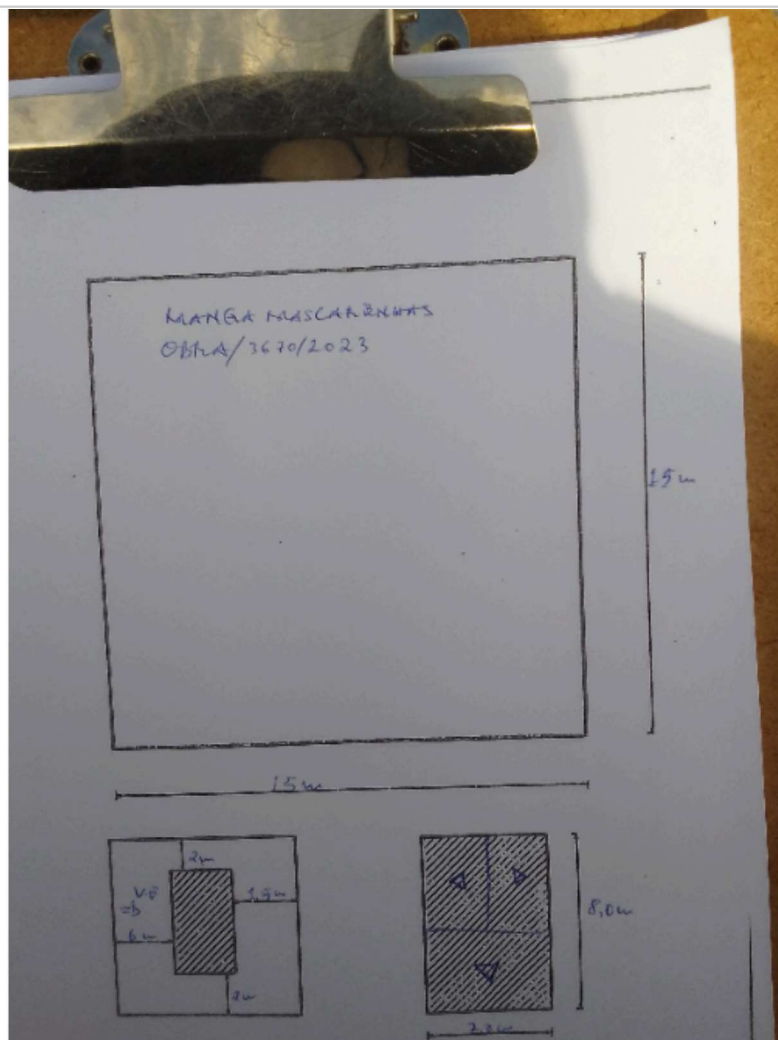
1718012200763.jpg

A casa do beneficiário é feita de material convencional, as paredes estão em bom estado com estrutura firme. Uma parte da cobertura está totalmente recuperada com chapas IBR e bem fixadas até o mata fogo, outra parte (2 Quartos) com chapas de zinco danificadas e sem elementos de fixação adequados ainda permanece com problemas. Por esta razão propomos a atribuição do pacote de cobertura convencional.
