Verificação de elegibilidade

MANGA_MAS_113

OBRA/3142/2023

Manga Mascarenha

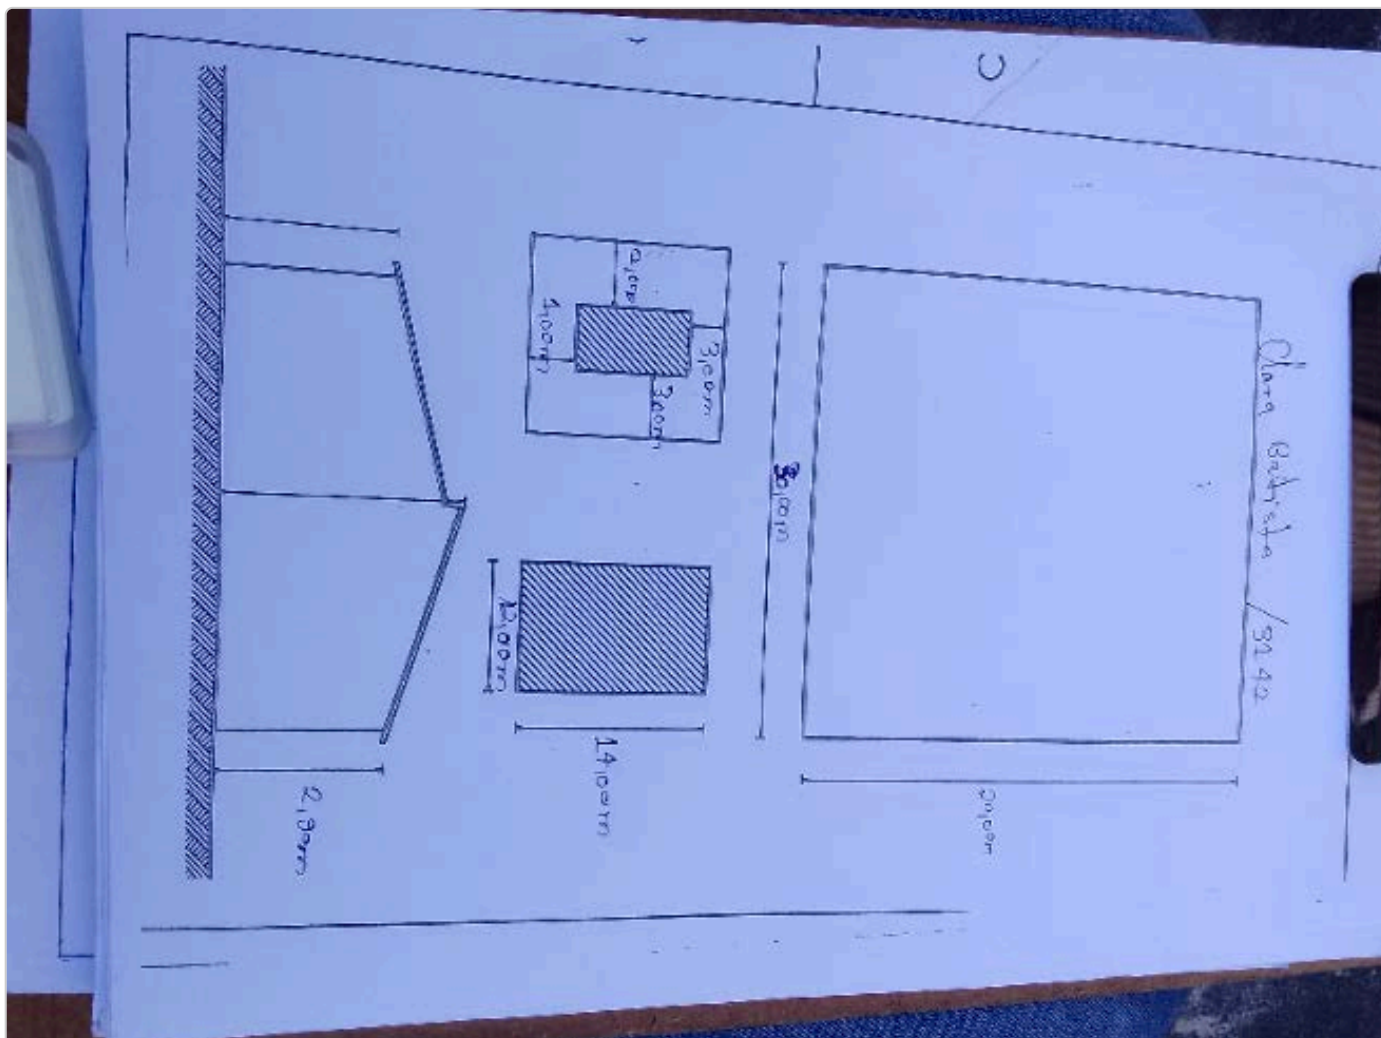
Fotos adicionais

Cobertura de Fibro cimento (Rosalite),parcialmente destruída, entra água dentro da casa, modo de sobrevivência biscato e uma casa de aluguer, Vulnerável,
