Verificação de elegibilidade

CHINGUSSURA_354

OBRA/10682/2023

Chingussura

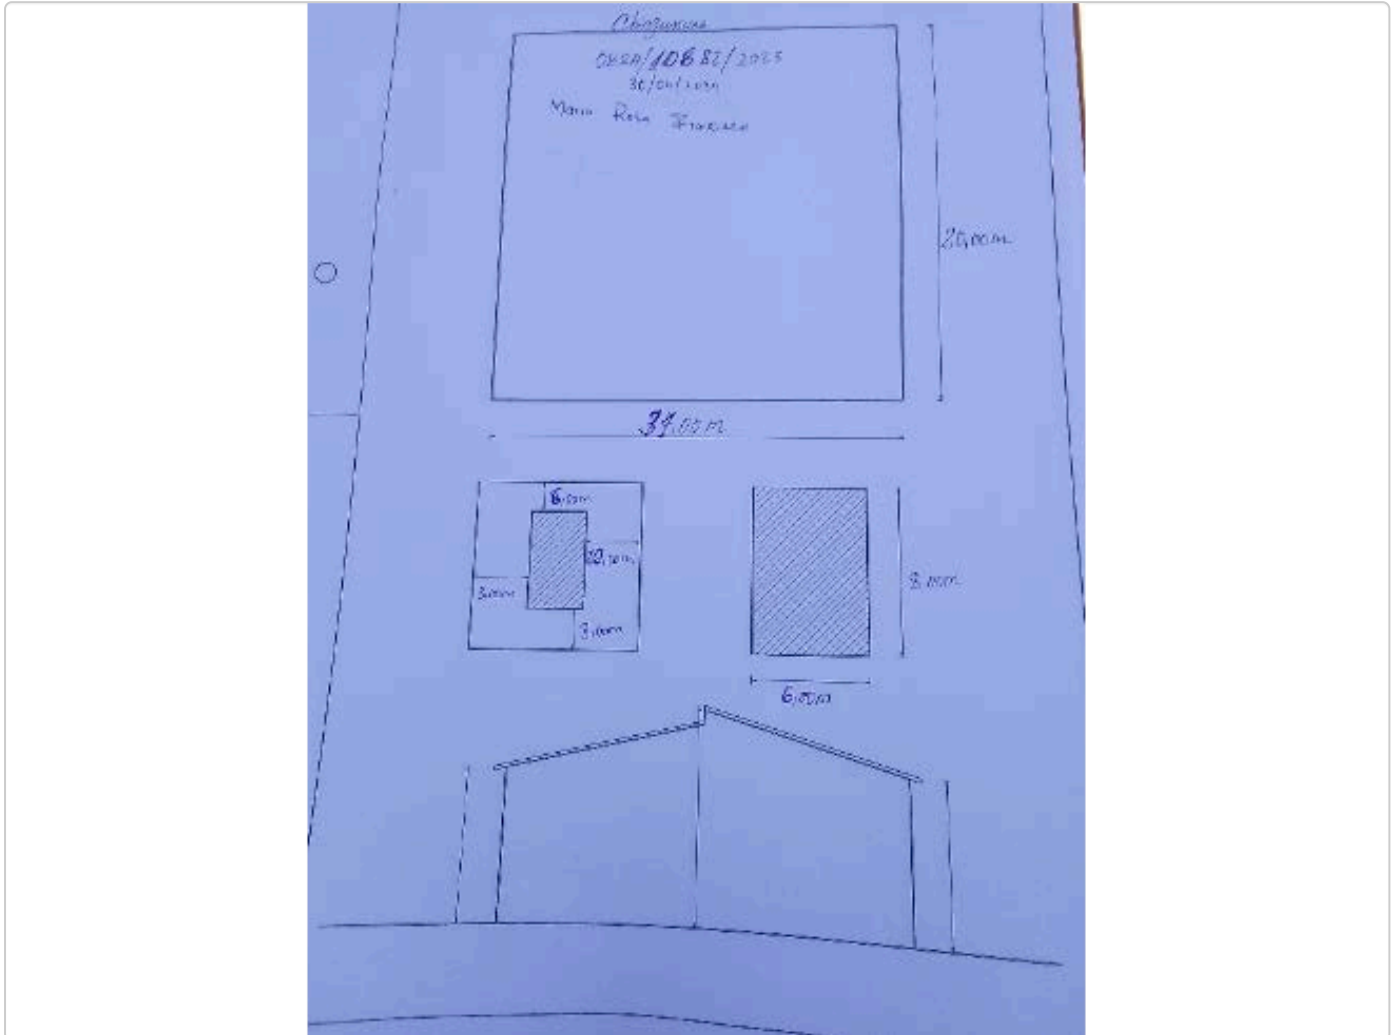
1714476115018.jpg

. Casa em ruínas. No mesmo lote, a família construiu uma casa, cujo a mesma tem problemas na cobertura [(cobertura mista: Lusalite e Zinco) as chapas de zinco na sua maioria tem furos e estão enferrujadas, causando infiltração... A casa Não tem pilares].
