Verificação de elegibilidade

MARAZA_118

OBRA/4905/2023

Bairro 12

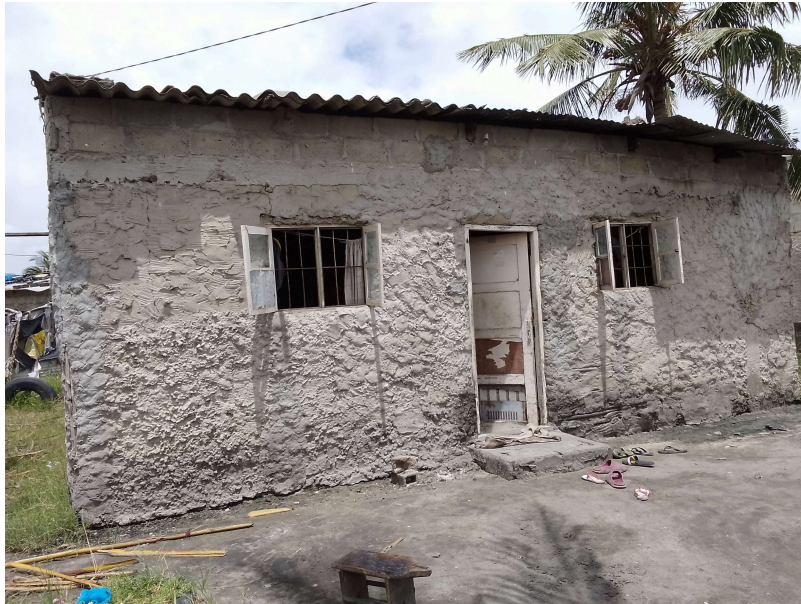
Habitação - Foto da esquina 1

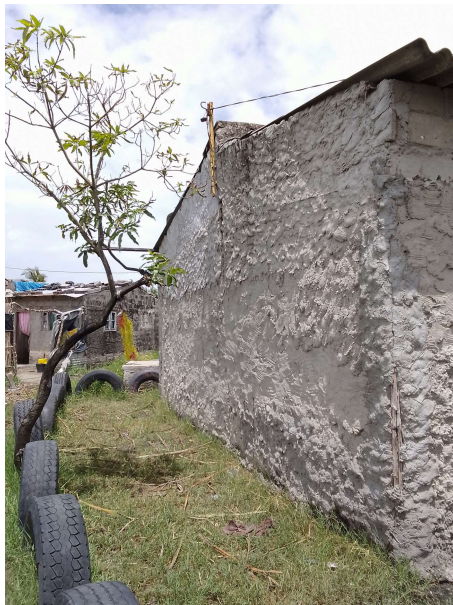
Habitação - Foto da esquina 2

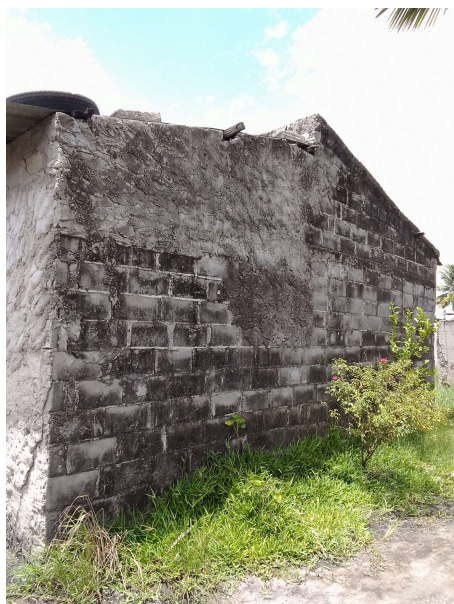
Habitação - Foto da esquina 3

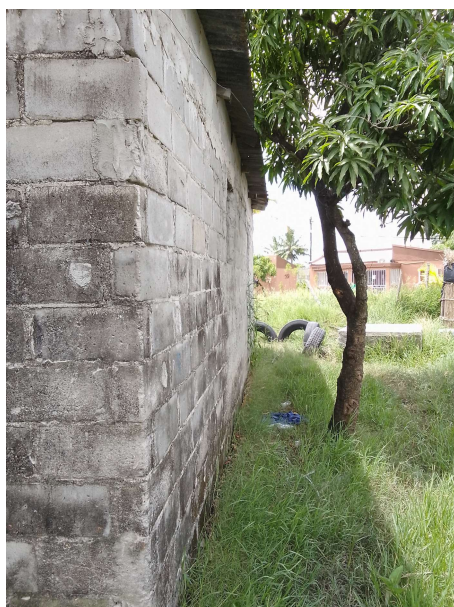
Habitação - Foto da esquina 4

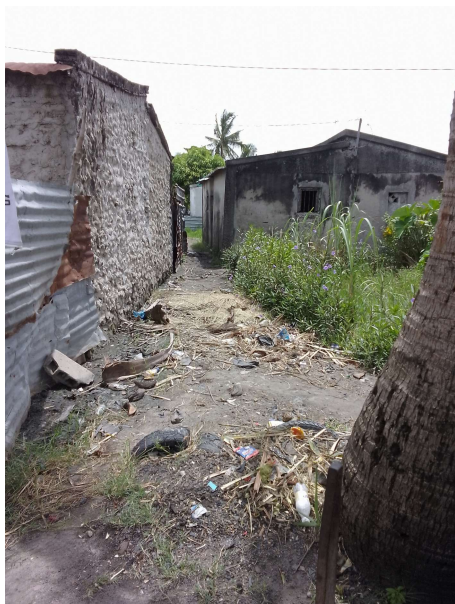
Lote - Foto do acesso

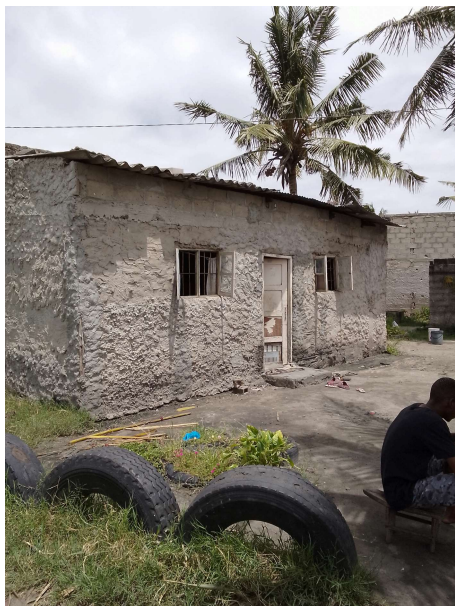
Plot - Vista geral 1
