Verificação de elegibilidade

OBRA/5359/2023

Gene Amur (proprietária)

Maraza

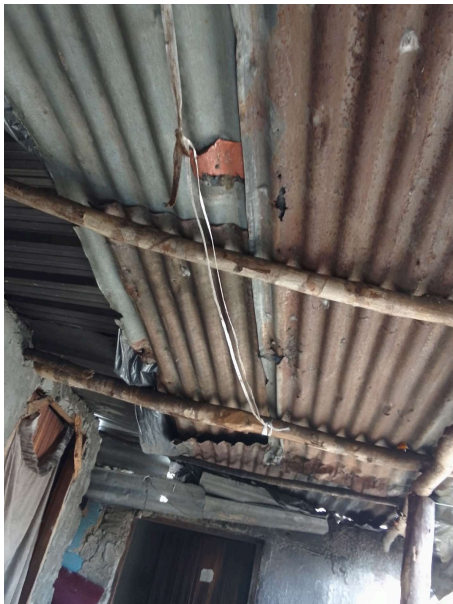
1

Outras fotos relevantes ou registro de dados não previstos verificados no terreno

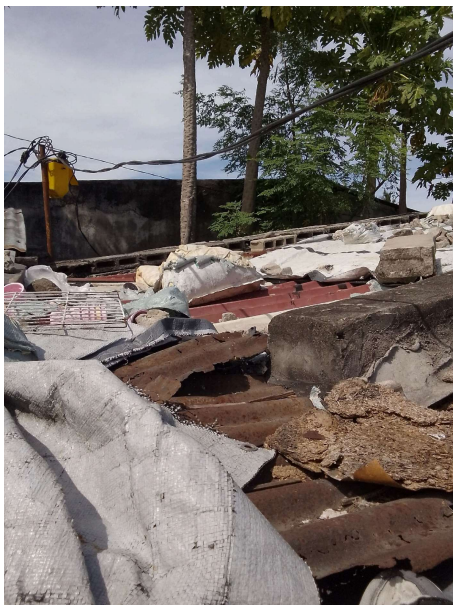
2

Outras fotos relevantes ou registro de dados não previstos verificados no terreno
