Verificação de elegibilidade

INHACONJO_46

OBRA/1179/2023

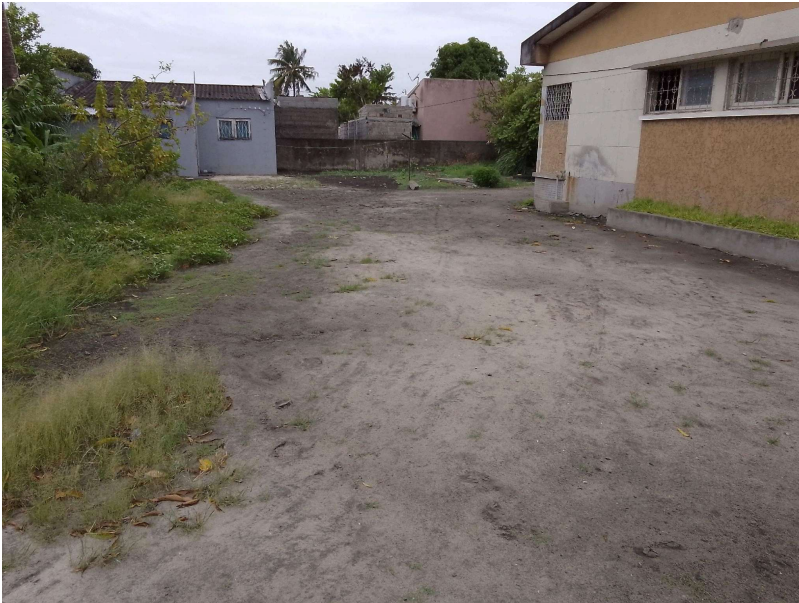
Foto do espaço livre para construção/armazém/preparação da obra

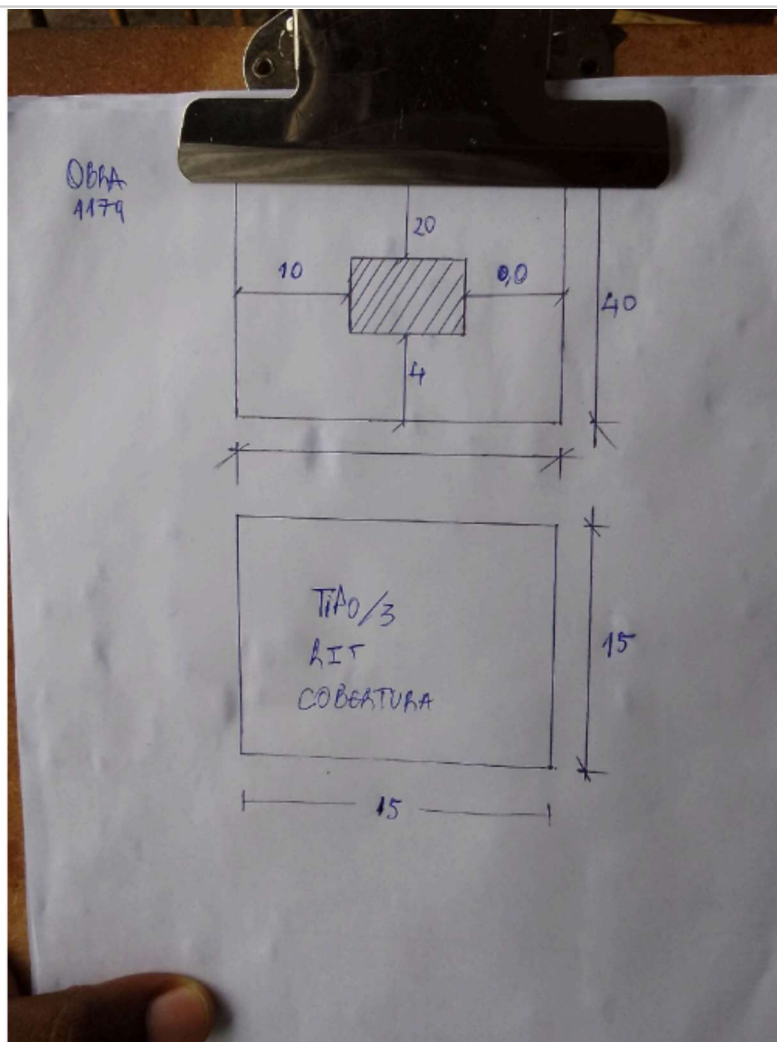
Fotos adicionais

-19.758963, 34.870175Estruturalmente a casa está em boas condições expecto pela fissuras da varanda que não comprometem em tanto a estrutura em geral e a situação da cobertura que além de ser de losslite toda ela saiu devido ao ciclone e com isso voltou se a montar mas de forma indevida. KIT COBERTURA
