Verificação de elegibilidade

INHACONJO_360

OBRA/9232/2023

Madhina Haula Bernardo Massalane

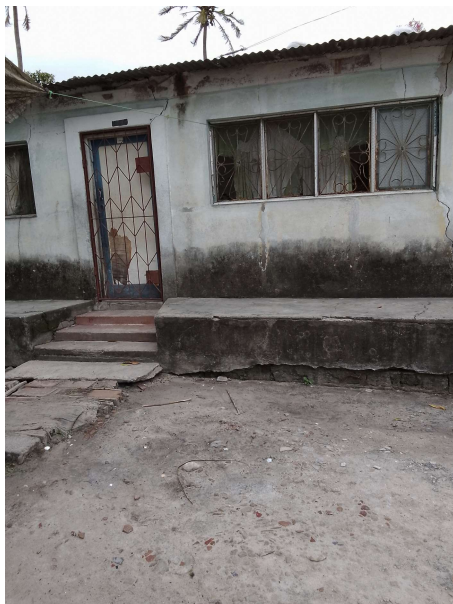
Habitação - Foto da esquina 1

-19.754099, 34.867832À casa necessita de reabilitação as paredes tem feissuras e cobertura enverga agua porque as chapas estao estragadas e os barrotes encontra se danificado e os pregos nao Segura as chas e barrotes porque as chapas e os barrotes estao recequidosKIT DE COBERTURA
