Verificação de elegibilidade

Obra Nº

7325

Buzi

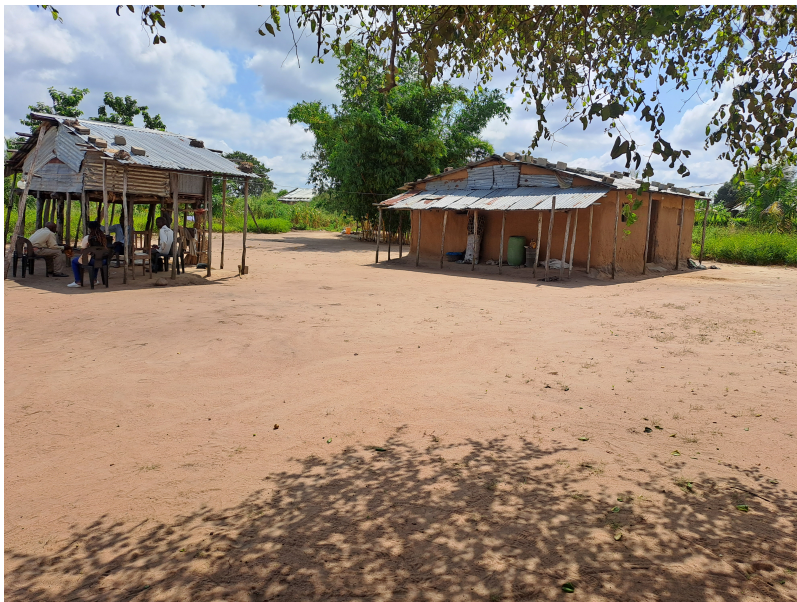
1681292765431.jpg

Outras fotos relevantes ou registo de dados não previstos verificados no terreno
