# Verificação de elegibilidade

Obra/9884/2023

070702262579A

Mafarinha

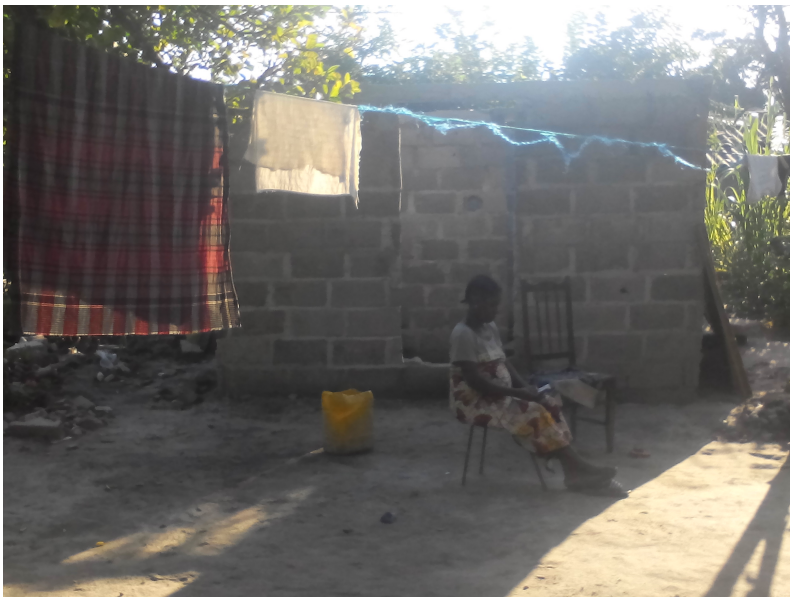
### Outras fotos relevantes ou registo de dados não previstos verificados no terreno

A casa afectada pelo ciclone acabou por desabar. No lugar esta em processo de construção de um
