# Verificação de elegibilidade

10295/2023

Maria Luis

Buzi

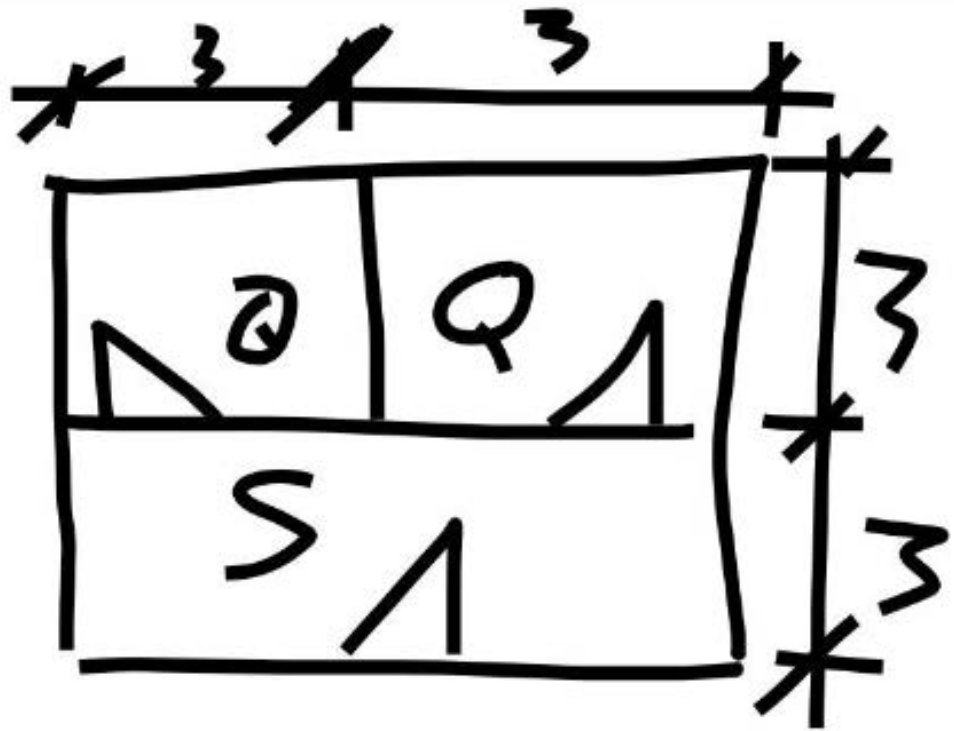
Sketches

A casa foi recuperada, mas se encontra em condições não resilientes, falta estrutura de cobertura e chapas resistentes, sem estrutura de vigas e pilares. A via de acesso ao local está em boas condições.
