Verificação de elegibilidade

Número da Obra (Obra/XXXX/2023)

OBRA/7107/2023

050191-01/042

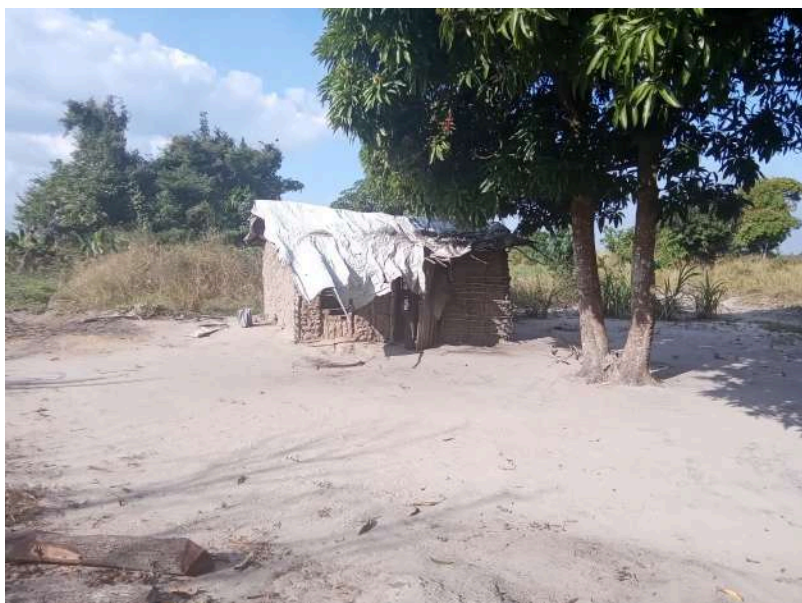
Outras fotos relevantes ou registo de dados não previstos verificados no terreno

A dona Joaquina Sauna perdeu a casa por completo e recuperou construindo uma casa de matéria
