Verificação de elegibilidade

Obra/10510/2023

Sofala

Dondo

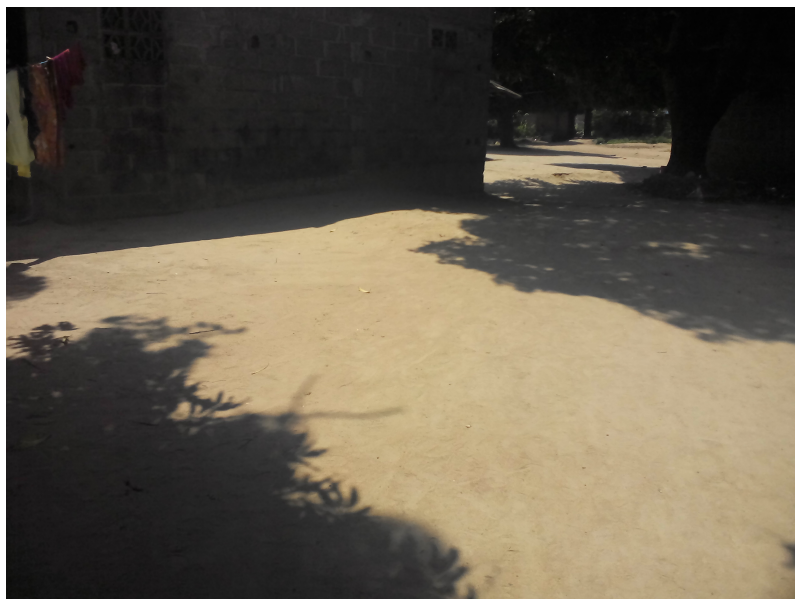
Foto do espaço livre para construção/armazém/preparação da obra

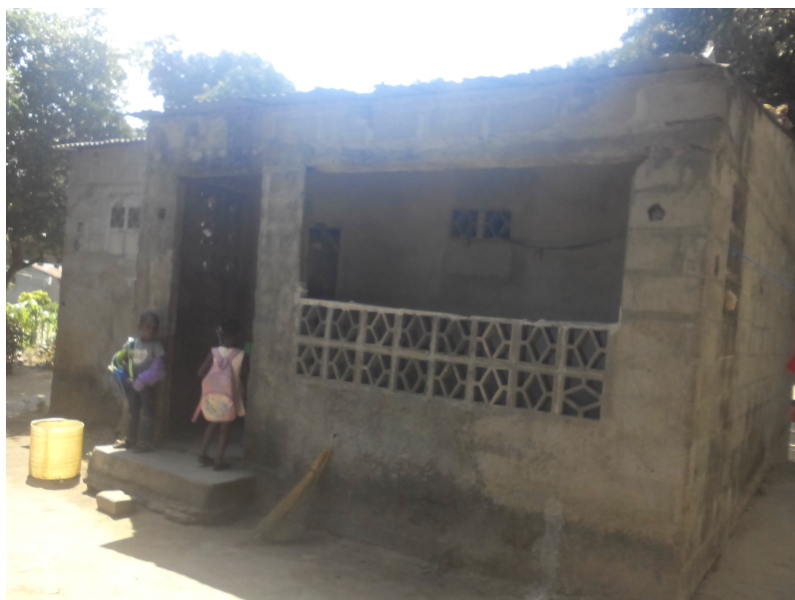
Foto do lugar onde o AF pode ficar temporariamente

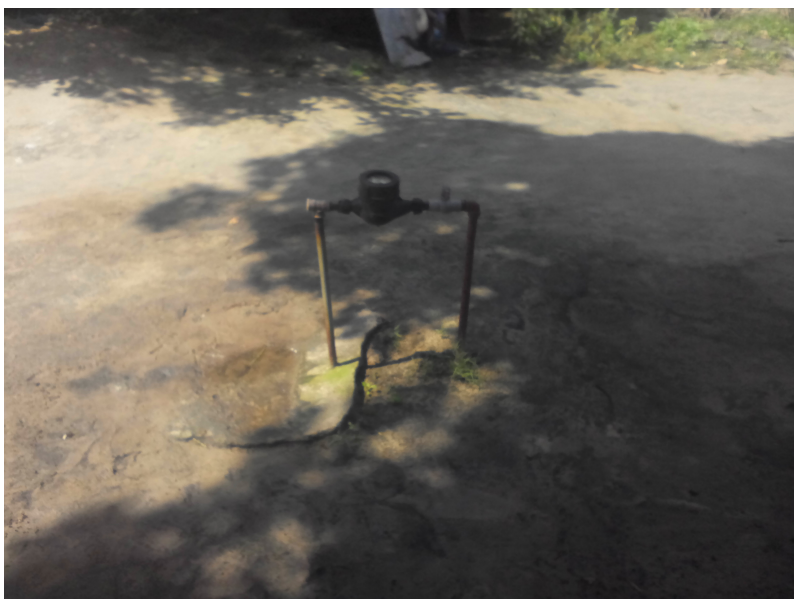
Outras fotos relevantes ou registo de dados não previstos verificados no terreno

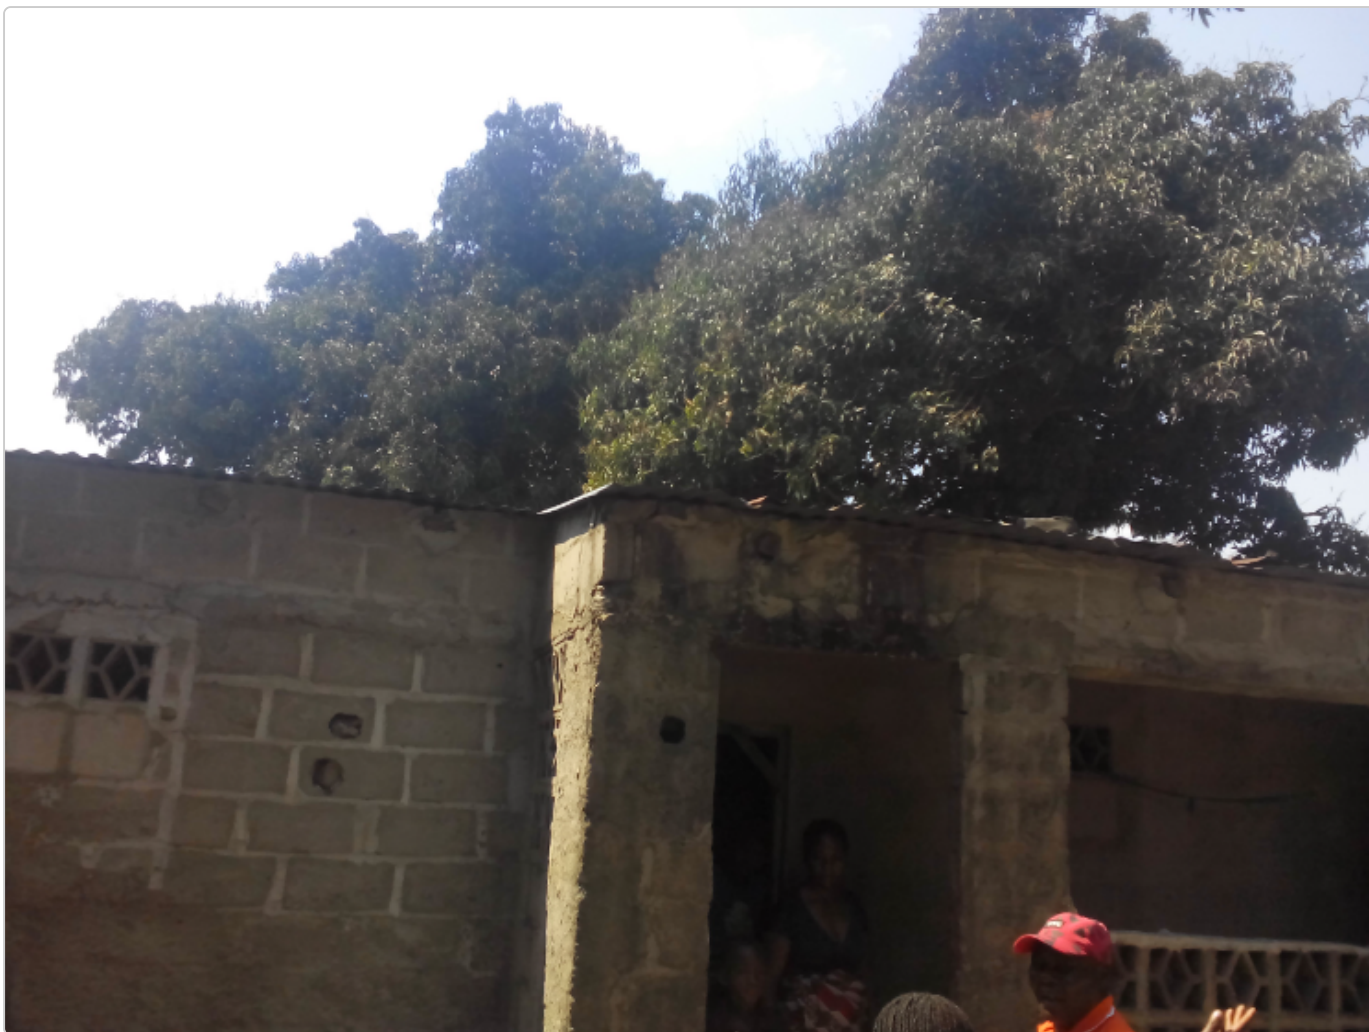
A casa não tem nenhum elemento estrutural (Sapatas, Pilares e Vigas), alvenarias mostram-se cansa
