Verificação de elegibilidade

MACURUNGO_74

OBRA/4940/2023

Anabela José (filha)

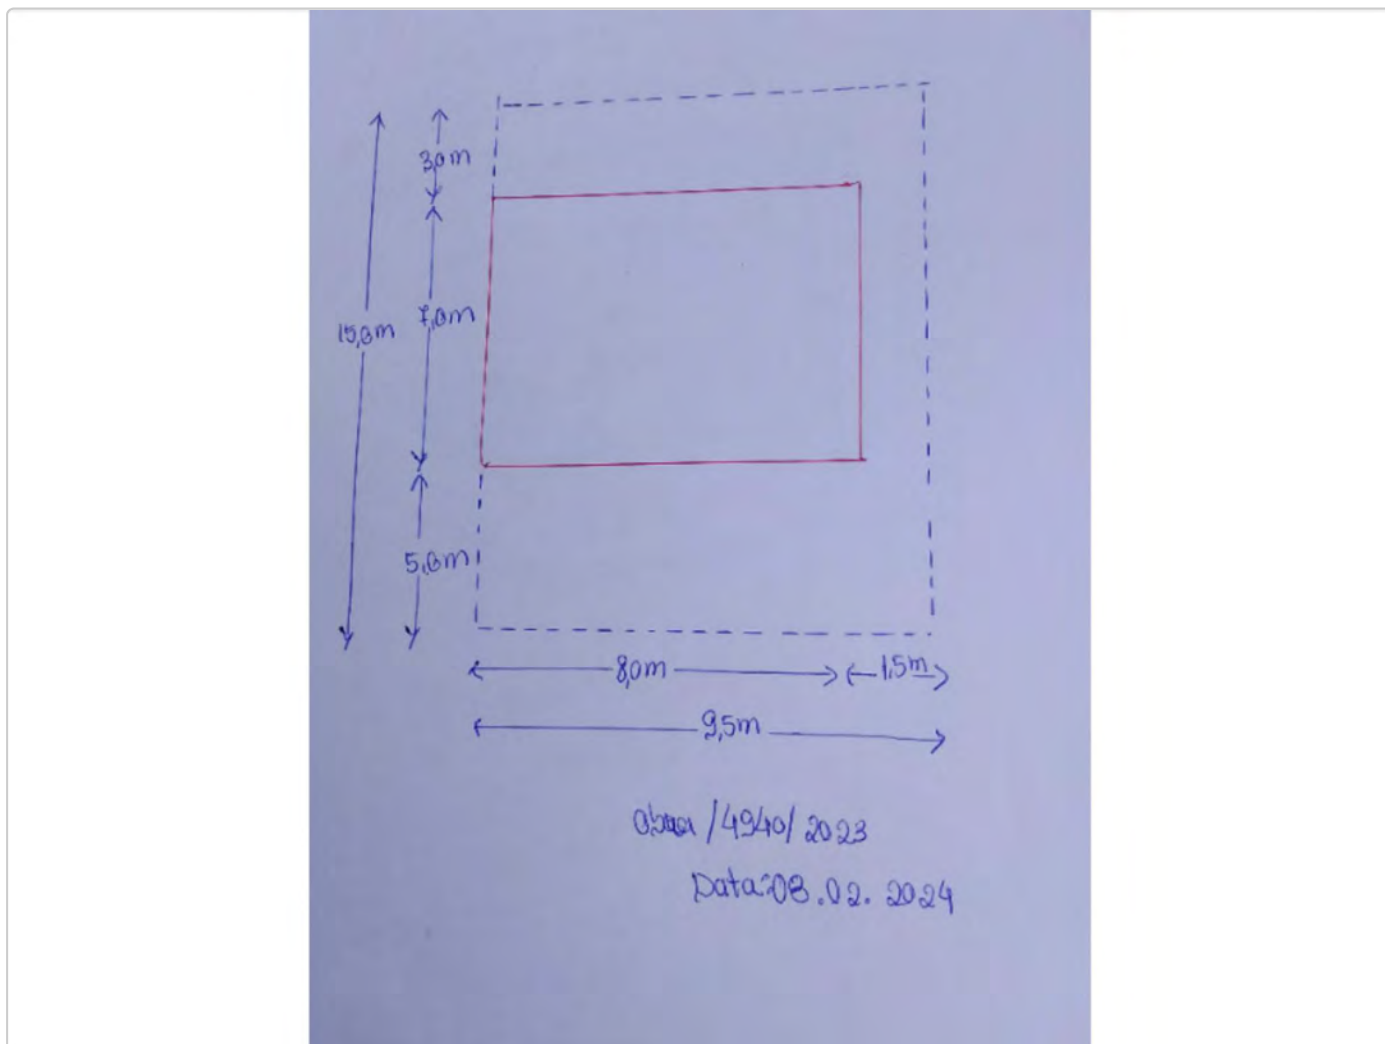
Fotos adicionais

-19.842405, 34.880653* Chapas de cobertura estão meio danificadas, permitindo a entrada das águas pluviais; A cobertura é composta por chapas de zinco e chapas IBR (ambas meio danificadas).
