Verificação de elegibilidade

OBRA/2304/2023

Vaz, bairro 11

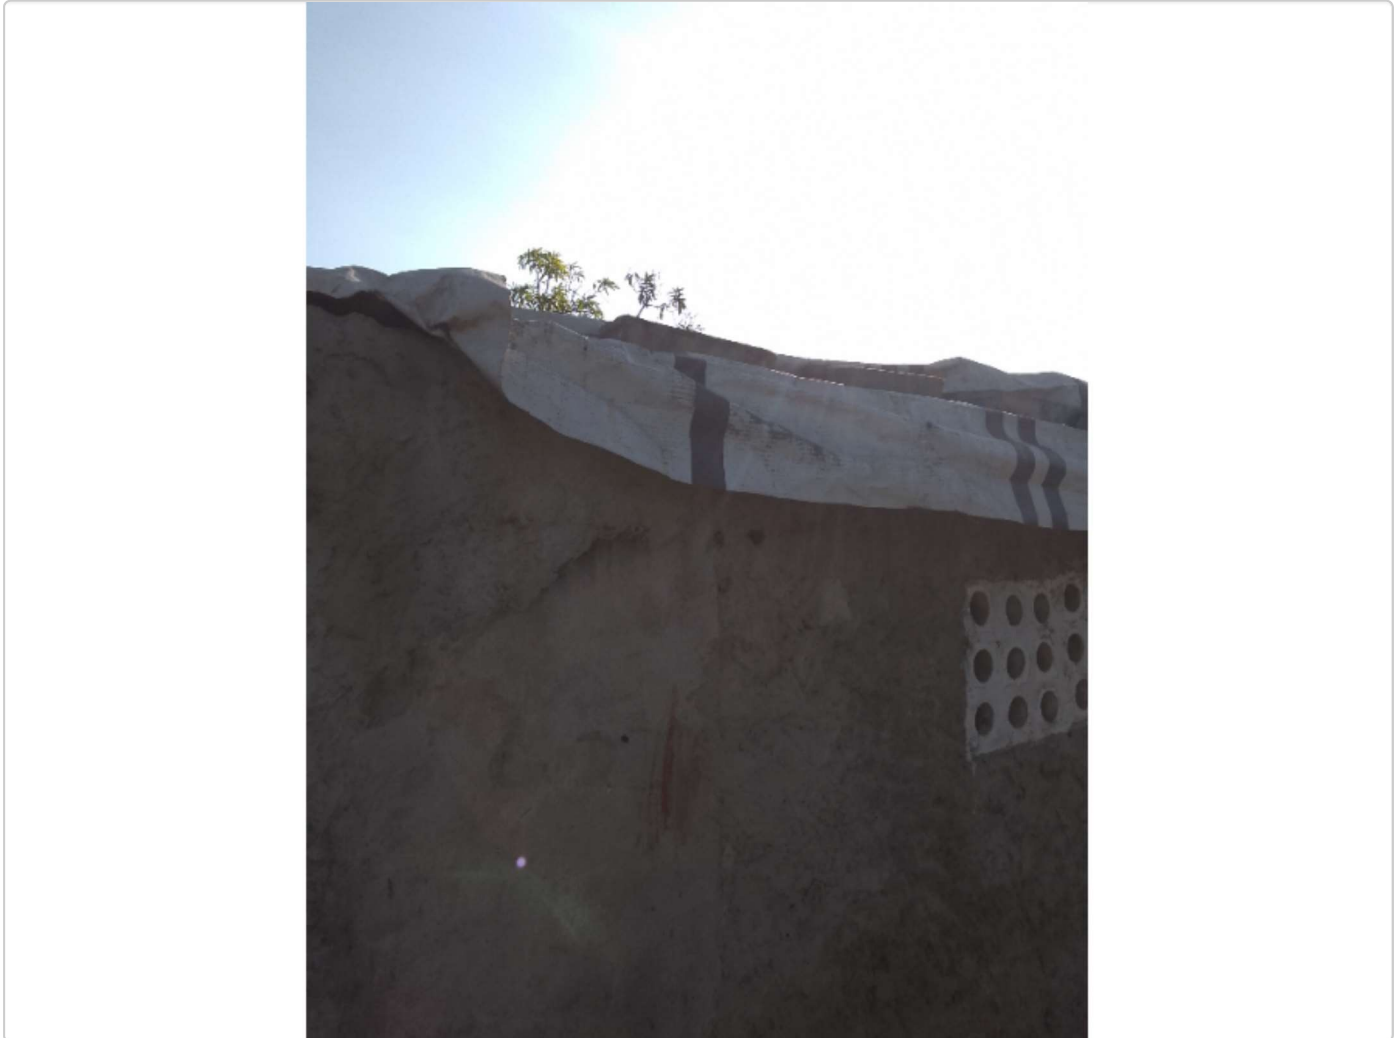
Fotos adicionais

-19.79344, 34.867771* As paredes estão em um estado avançado de degradação;*A estrutura foi parcialmente removida. Foram colocadas lonas por cima da estrutura de cobertura para remover impactos causados pela chuva.
