Verificação de elegibilidade

Ponta-gea _104

Obra/14604/2023

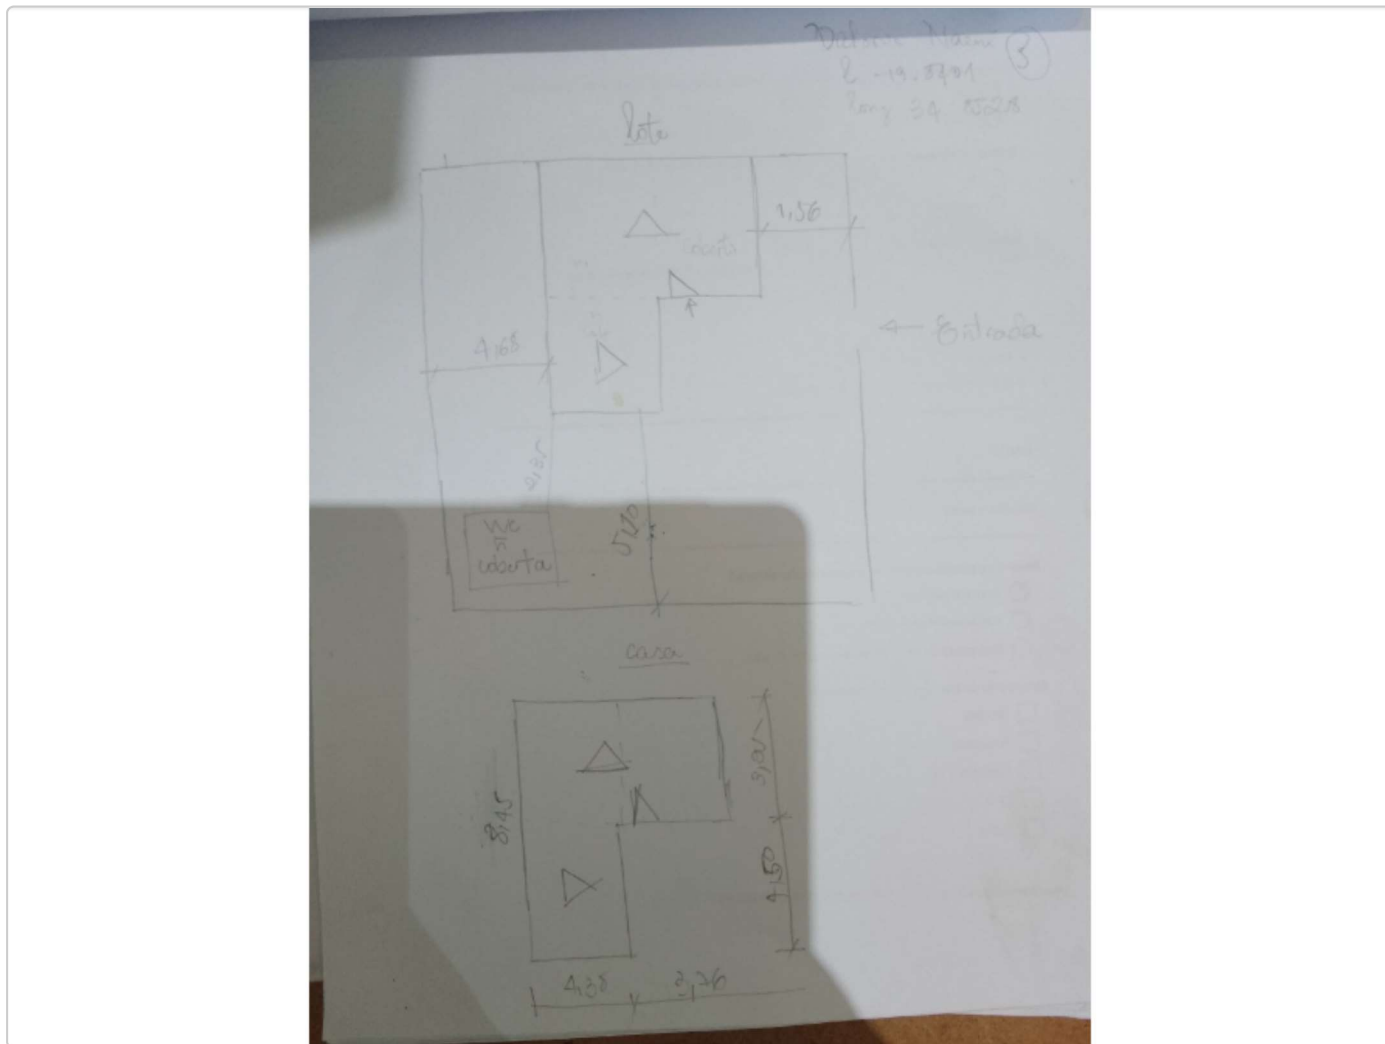
Fotos adicionais

Apenas um compartimento da casa encontra-se com cobertura de zinco ,
minimamente em
condições.Cordenadas:Latitude:-19.8401Longitude:34.8528
