Verificação de elegibilidade

Obra/5637/2023

3° Bairro Ponta-Gea

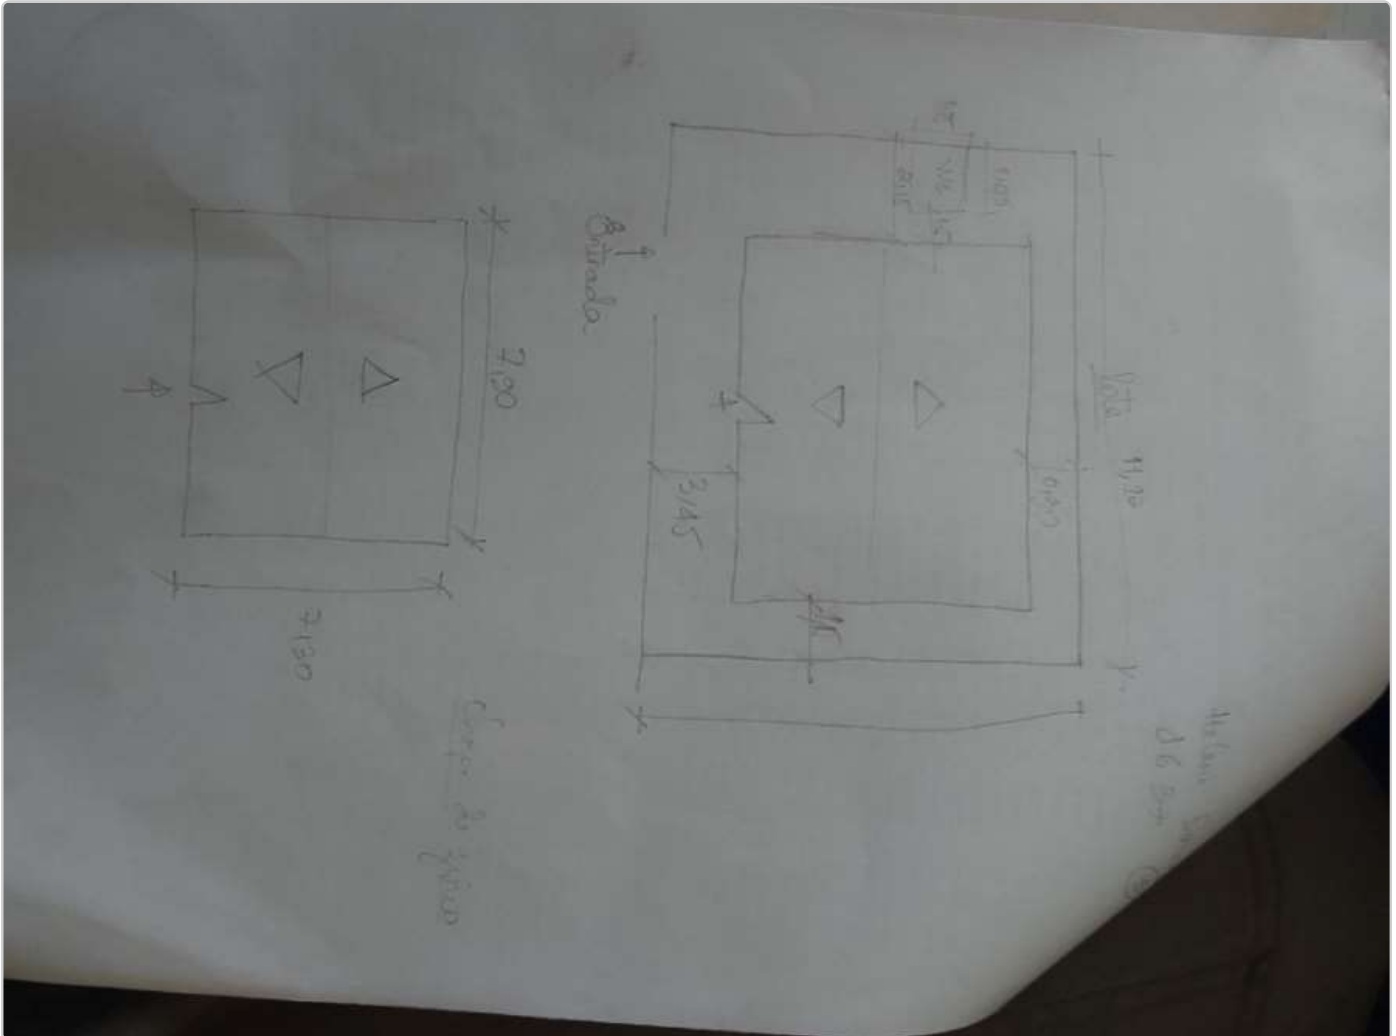
Fotos adicionais

Casa parcialmente reparada, cobertura de chapas de zinco em mínimas condições.Cordenadas:Lat
