Verificação de elegibilidade

INHAMIZUA_164

OBRA/4116/2023

Uque Luis Matico Jose(Filho da Emilia Teixeira - beneficiaria falecida)

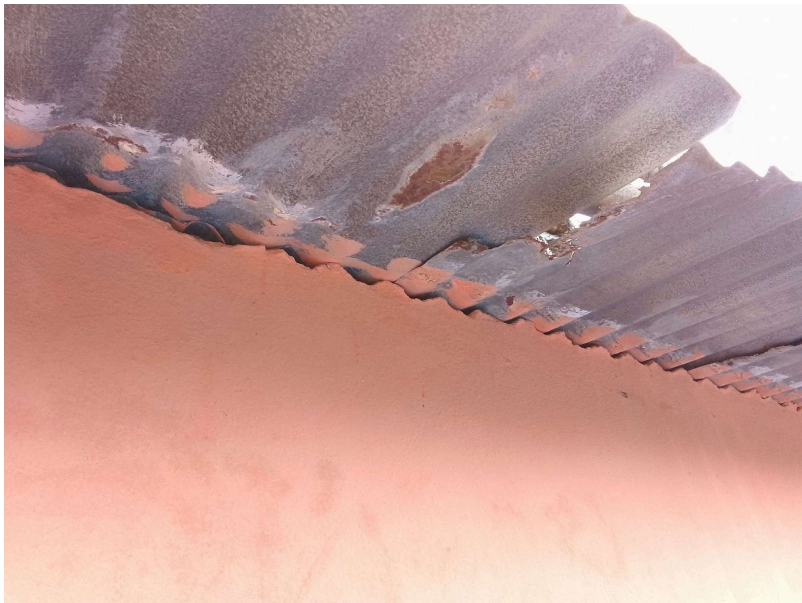
Outras Fotos Relevantes

A casa tem uma cobertura que já está no seu estado Último de utilização. A pós ciclone Idai a família tentou recuperar a cobertura.

Os Barotes estão no seu estado Ultimo de utilização, no entanto o AF tem condicoes de reparar a sua cobertura, pois tem trabalho temporario no Porto.
